АКТ
ОСМОТРА ТЕХНИЧЕСКОГО СОСТОЯНИЯ И ПЕРЕДАЧИ В УПРАВЛЕНИЕ
МНОГОКВАРТИРНОГО ДОМА РАСПОЛОЖЕННОГО ПО АДРЕСУ: ЛЕНИНГРАДСКАЯ
ОБЛАСТЬ, ГАТЧИНСКИЙ РАЙОН, Д. МАЛЫЕ КОЛПАНЫ, УЛ. ЗАПАДНАЯ, Д. 18, В
УПРАВЛЕНИЕ ООО «ПРОГРЕСС»

1. Адрес объекта	Ленинградская обл., Гатчинский район, дер. Малые Колпаны, ул. Западная, д. 18.
2. Время проведения обследования	13.03.2017 г
3. Организация, проводившая обследование	ООО «Прогресс»

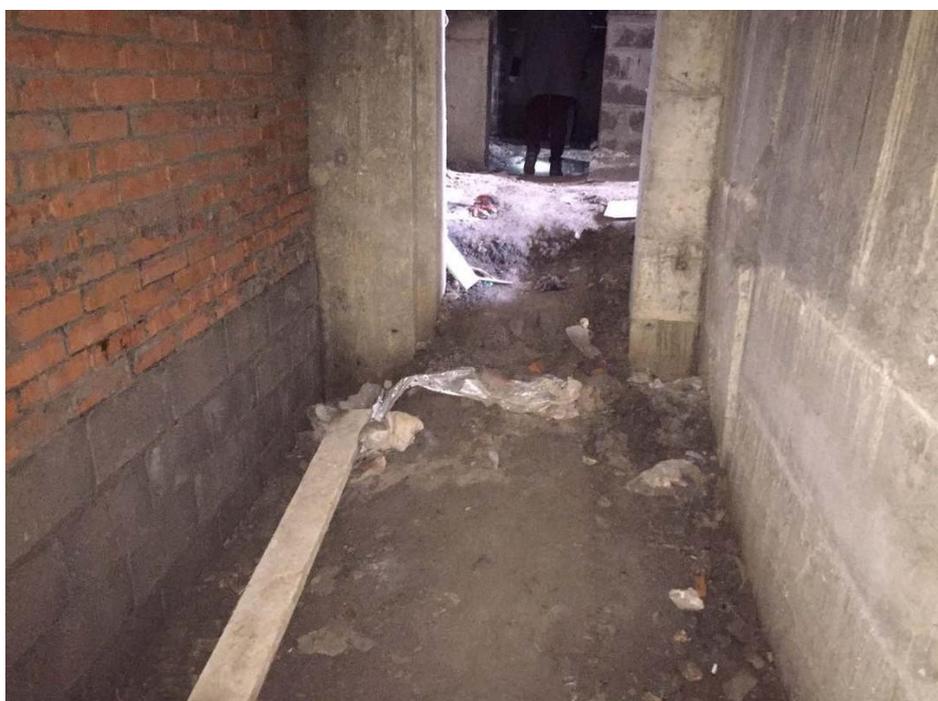
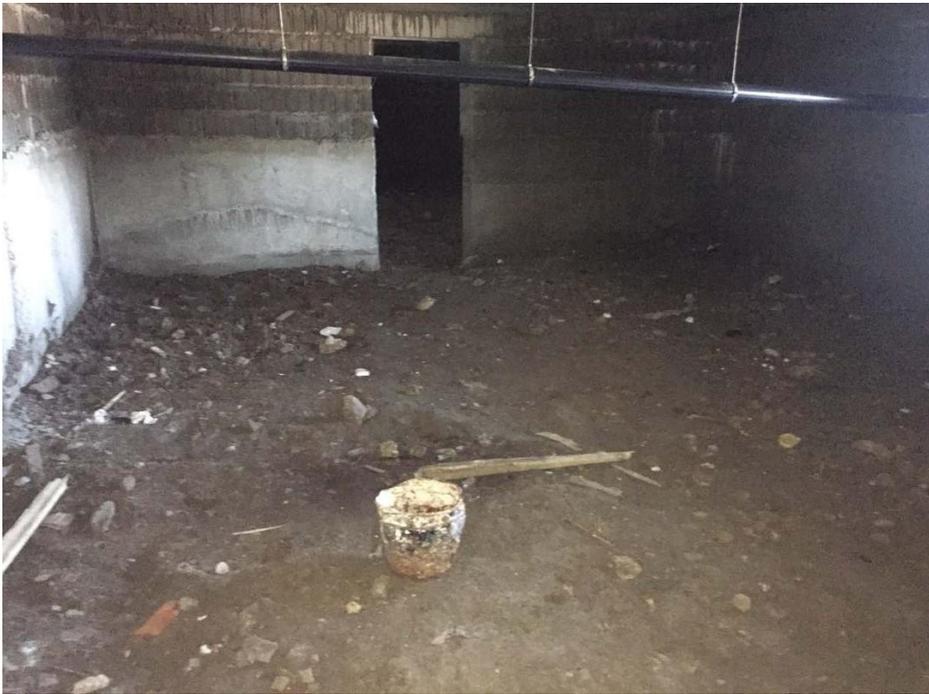
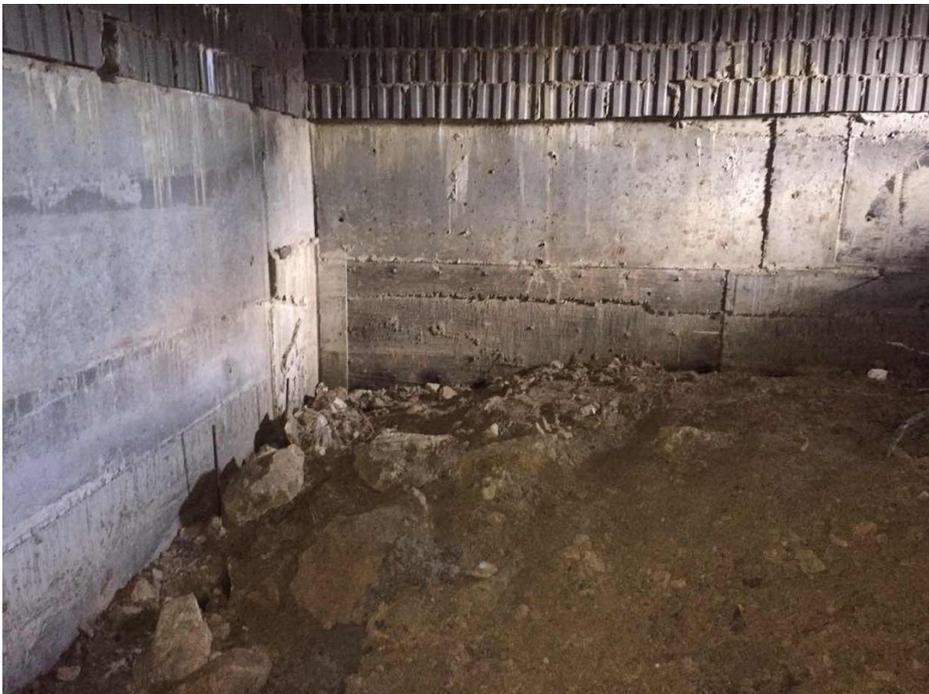
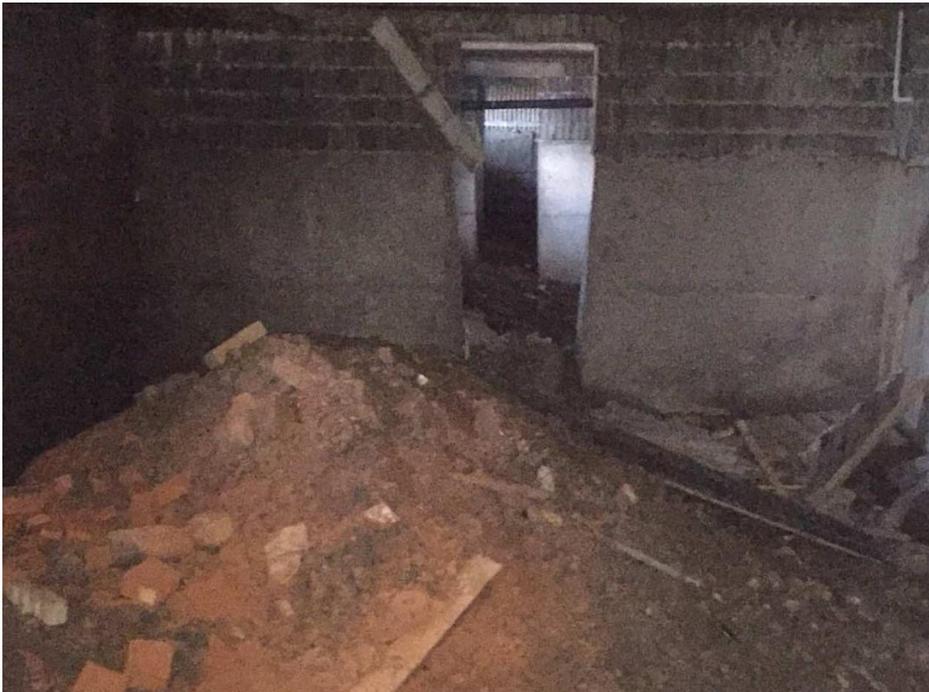
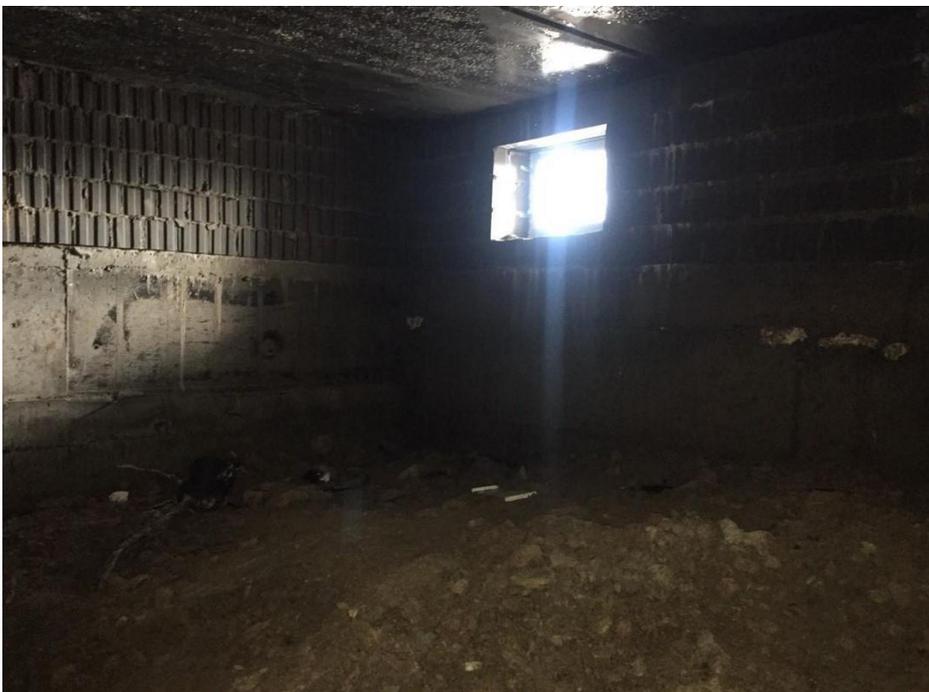
В подвальном помещении под подъездами №2,3,4 отсутствует основание (пол), грунт лежит «навалом» кучами высотой до 2-3 м, строительный котлован засыпан частично, что образует провалы до 4м, под подъездом №3 до 6 м глубиной в которых скапливаются грунтовые воды. Поверхность так называемого пола представляет собой грунт котлована из глины и песко-грунта с примесью битого кирпича и кусков бетона.

Тело фундамента мокрое, на ж/б перекрытиях (пол 1 эт) наблюдается обильное скопление конденсата, образование плесневого грибка, в подвале сырость и запах канализации. Трубопровод канализации протекает в местах соединения пластиковых труб.

Дренажная система, как внутренняя, так и наружная отсутствуют, в связи с чем наблюдается скопление грунтовых вод в углублениях.

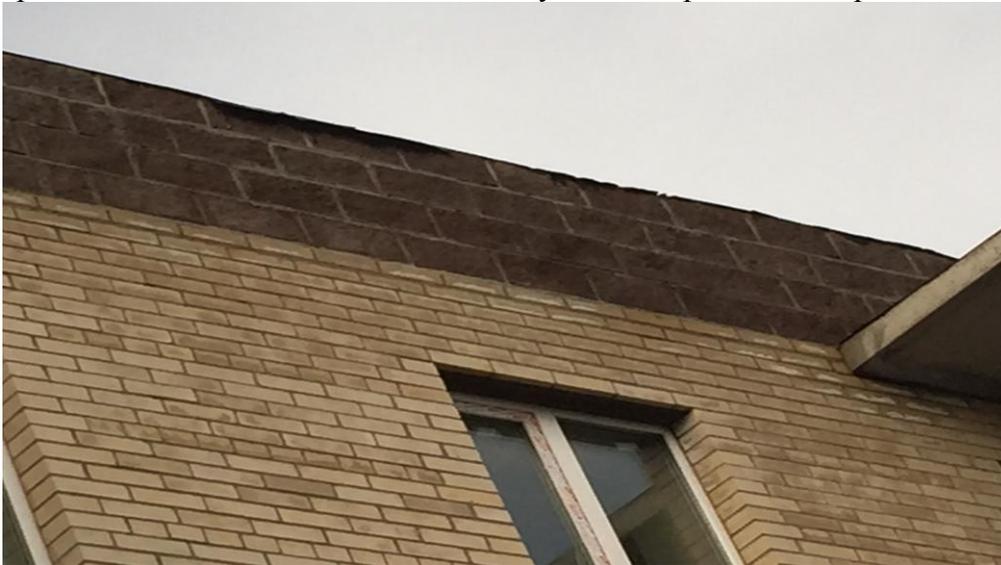
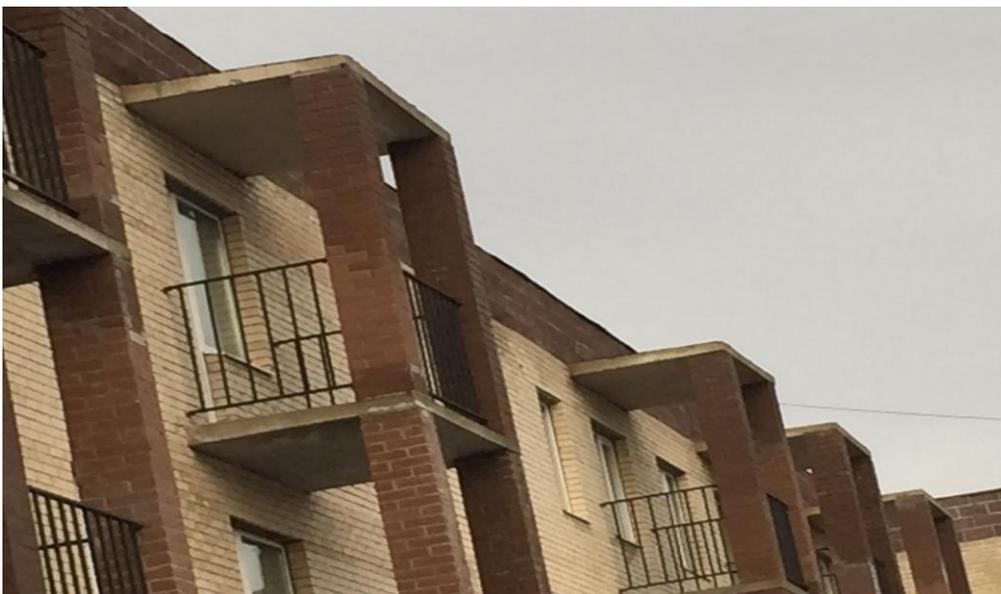
- на наружных стенах здания наблюдаются в верхней части здания отсыревание облицовочного кирпича на больших площадях из-за отсутствия парапетов на кровле здания;

2. Несущие стены здания находятся в работоспособном состоянии, однако протечки с кровли, а так же отсутствие парапетов кровли и окрытий балконных плит способствует отсыреванию и разрушению как несущей способности стен, так и разрушению отделочного слоя кирпича, необходимо выполнить работы по установке металлический окрытий парапетов, выполнить окрытия балконных плит.

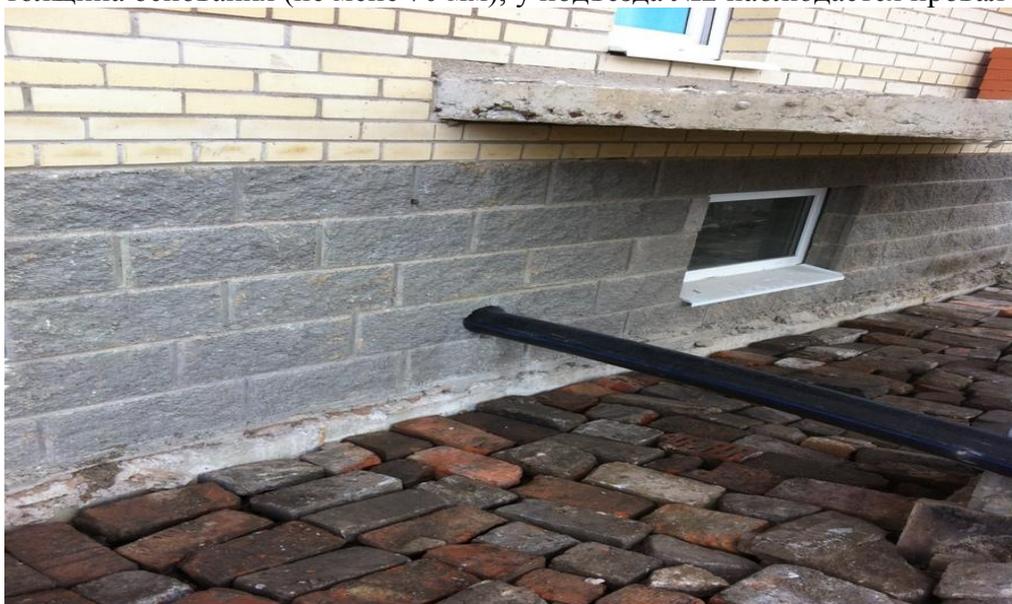
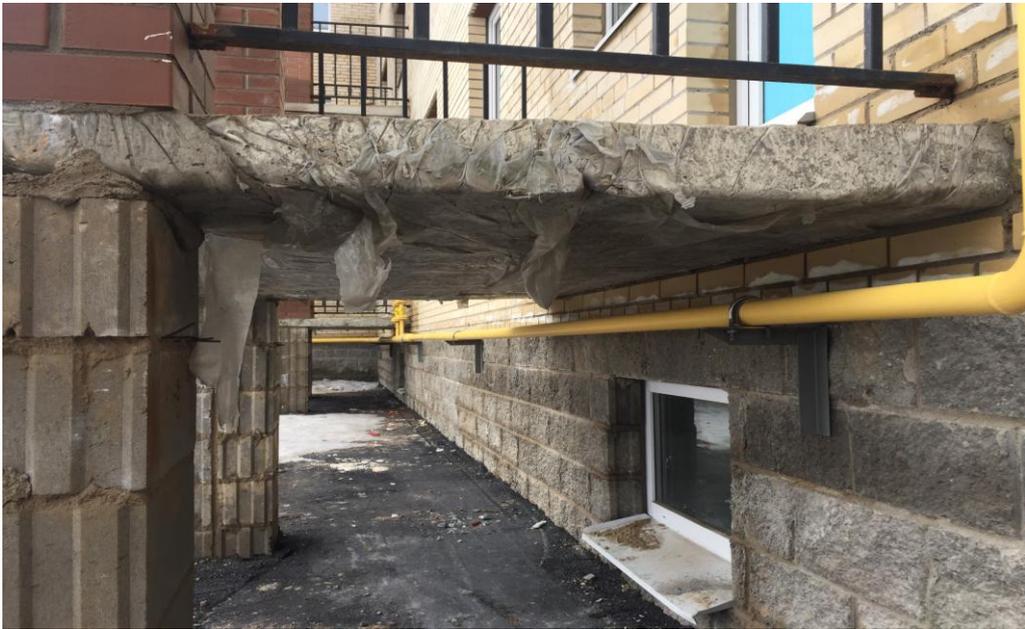
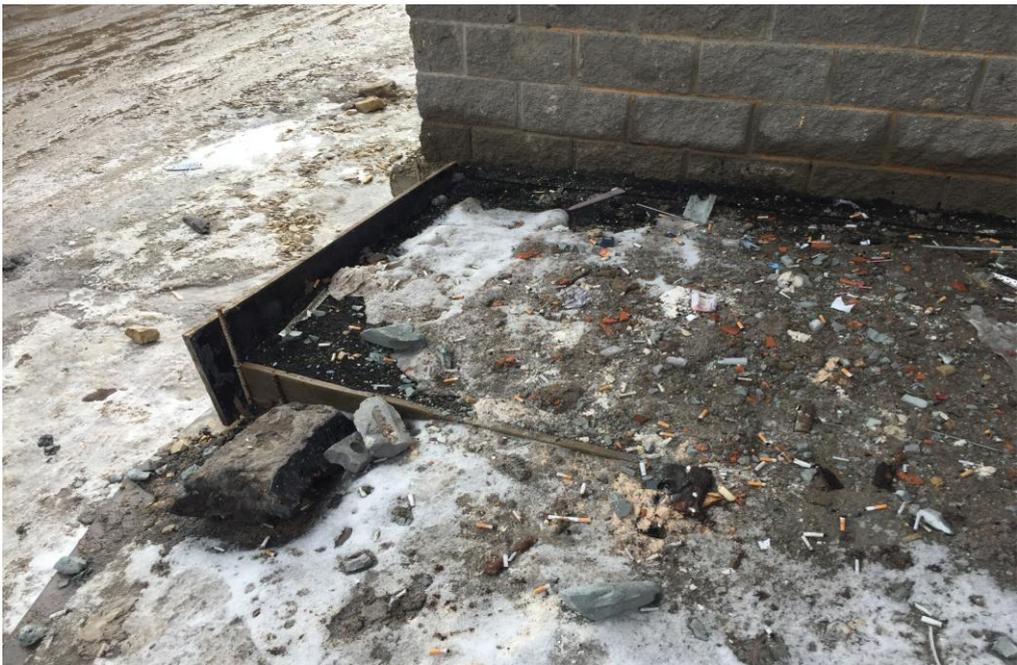
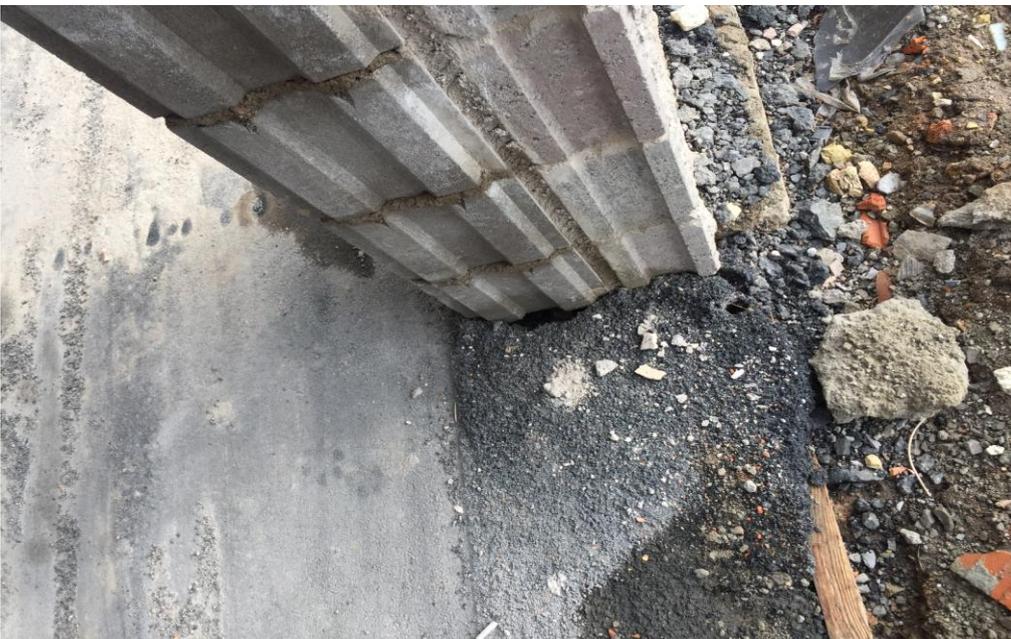
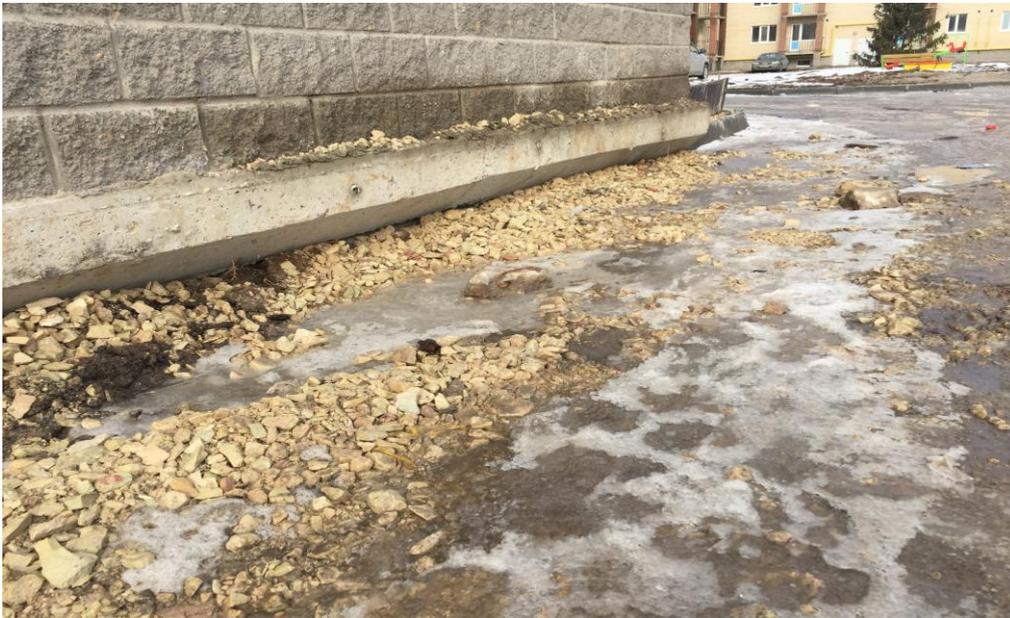
- по периметру здания бетонная отмостка отсутствует, со стороны двора отмостка выполнена из асфальтобетонной крошки утрамбованной на б/у кирпиче (строительный мусор), без устройства подушки, армированной связки основания, гидроизоляции, без соблюдения уклона (на 1 м ширины отмостки уклон должен составлять 10-100 мм, т.е. 1-10%), без устройства компенсационного шва, не соблюдена толщина основания (не мене 70 мм), у подъезда №2 наблюдается провал отмостки у фасада здания.

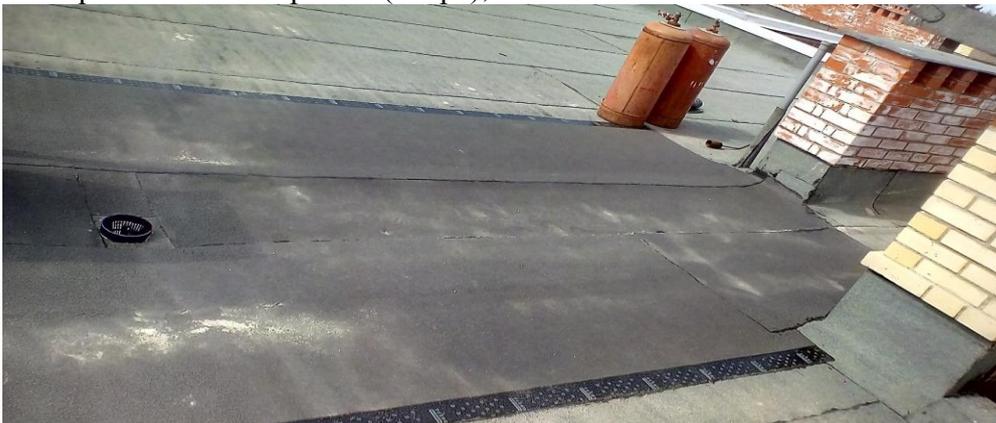
- участки выборочного ремонта кровельного покрытия (ковра) и зоны незначительных повреждений кровельного покрытия (ковра);

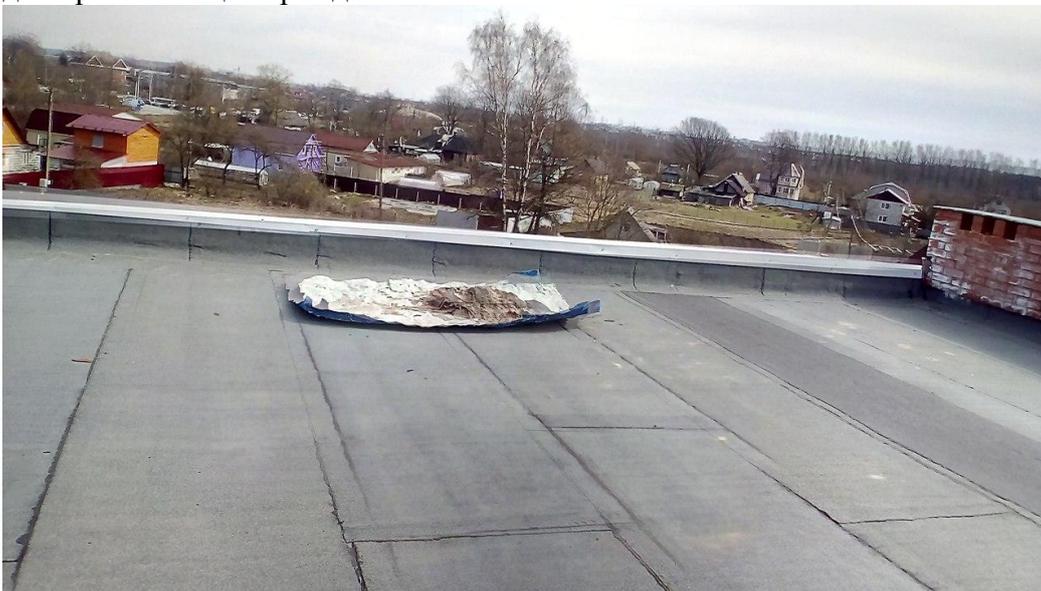
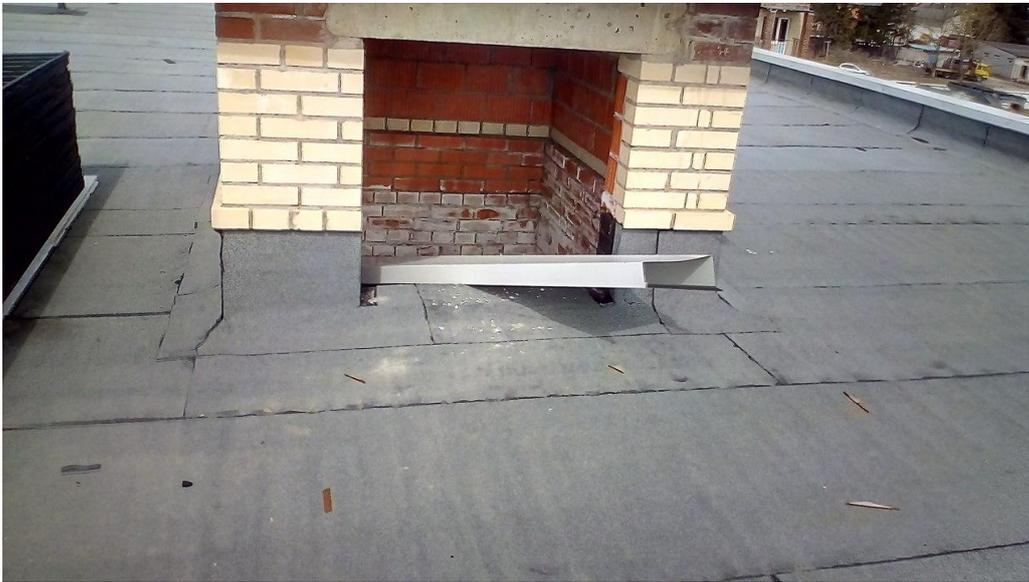
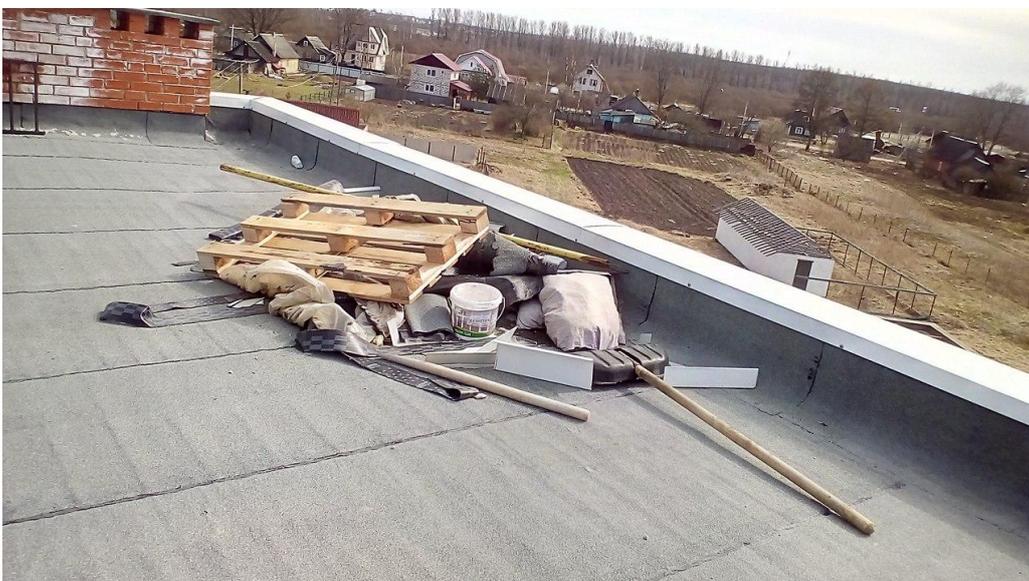
Кровля захламлена строительным мусором, газовым оборудованием, что представляет опасность для проживающих граждан.

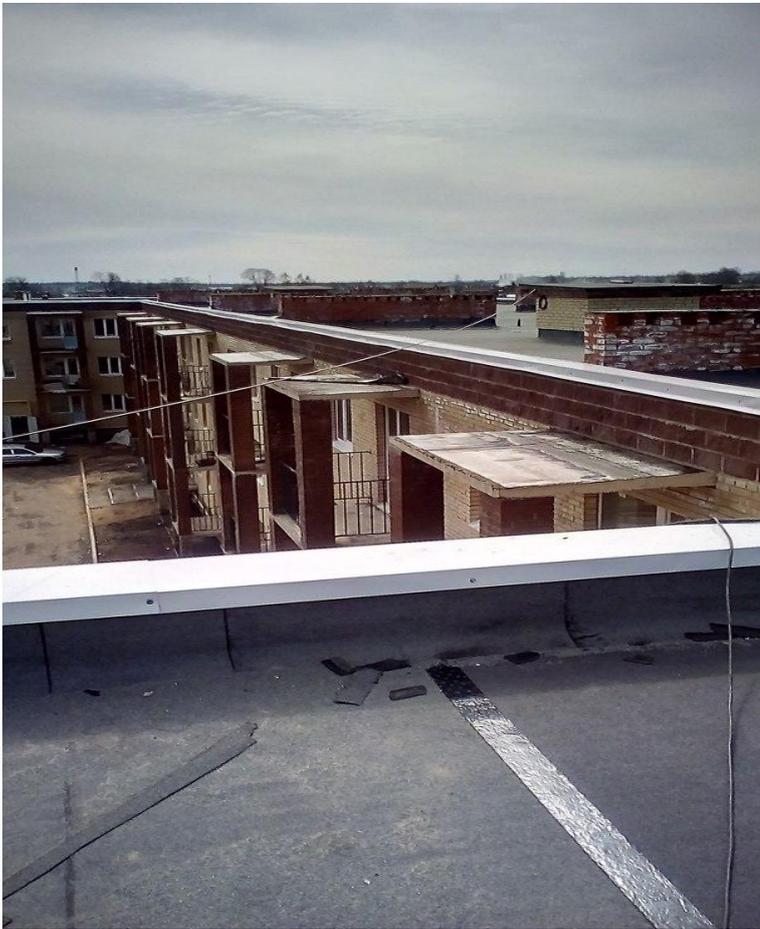
Балконные козырьки 3-х этажей не имеют надлежащего кровельного покрытия, примыкания плит к фасаду не устроены.

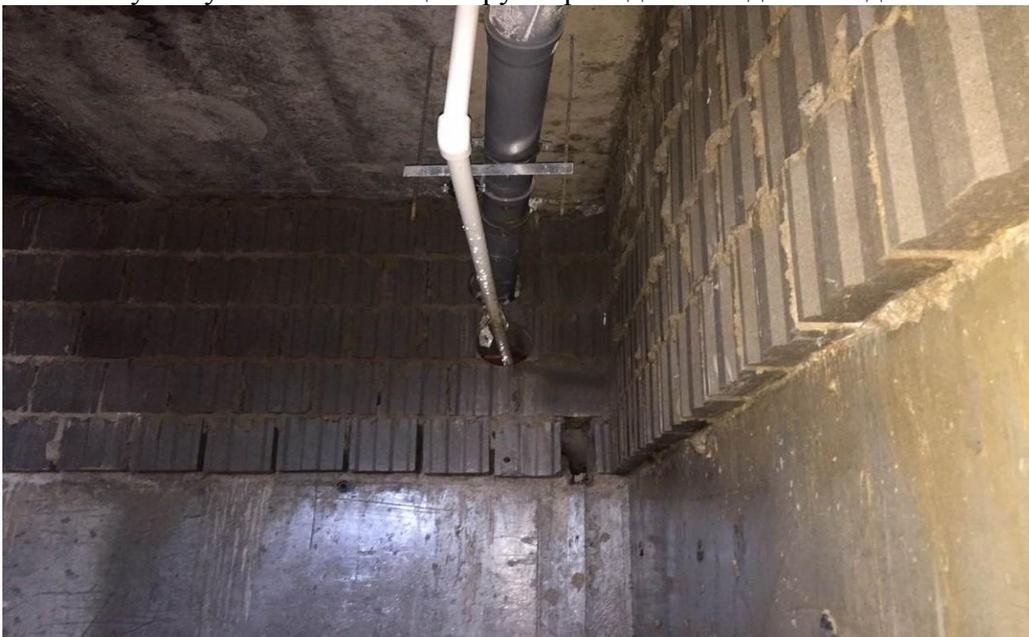
Отсутствует теплоизоляция трубопроводов холодного водоснабжения.

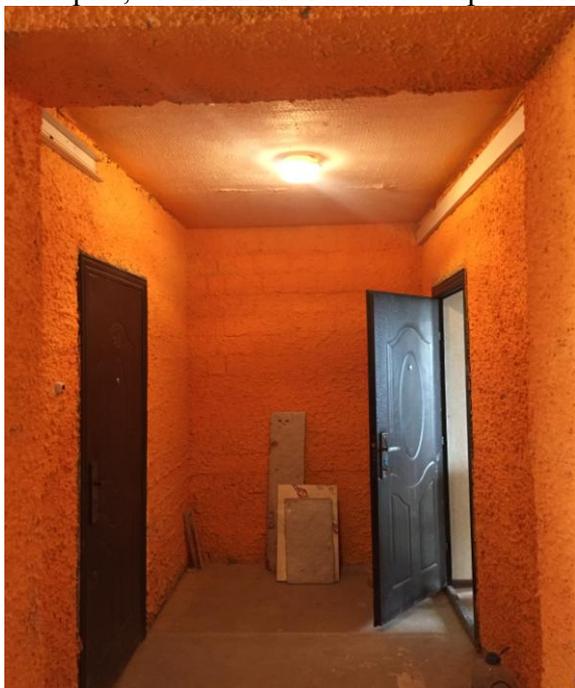
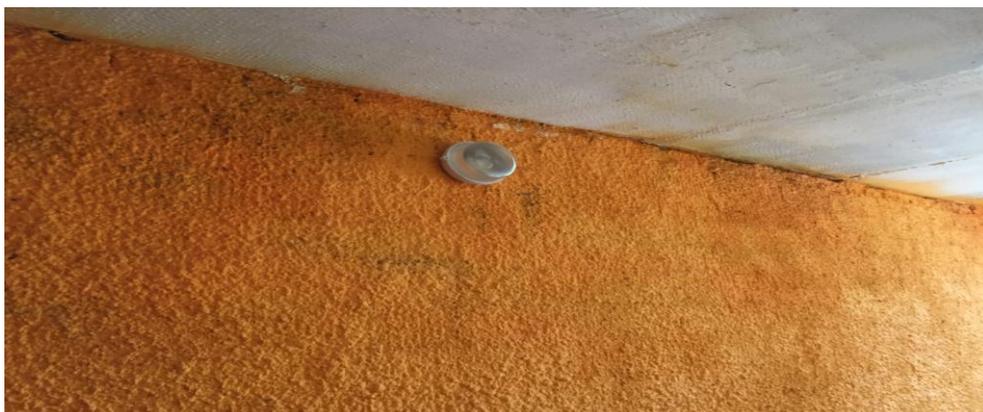
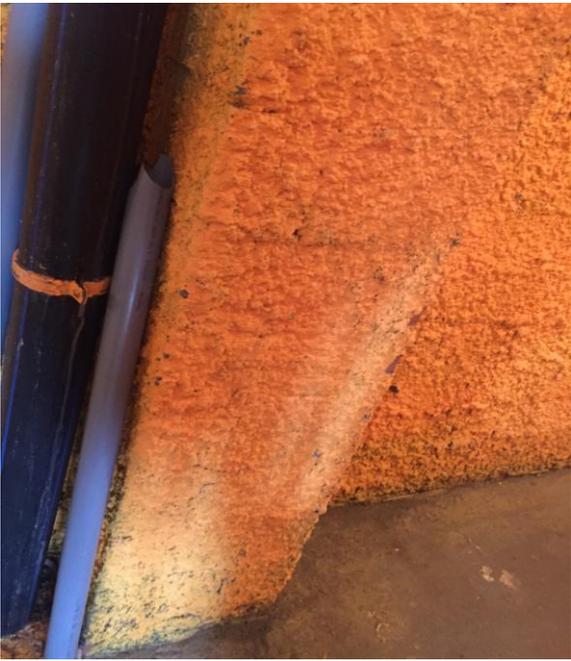
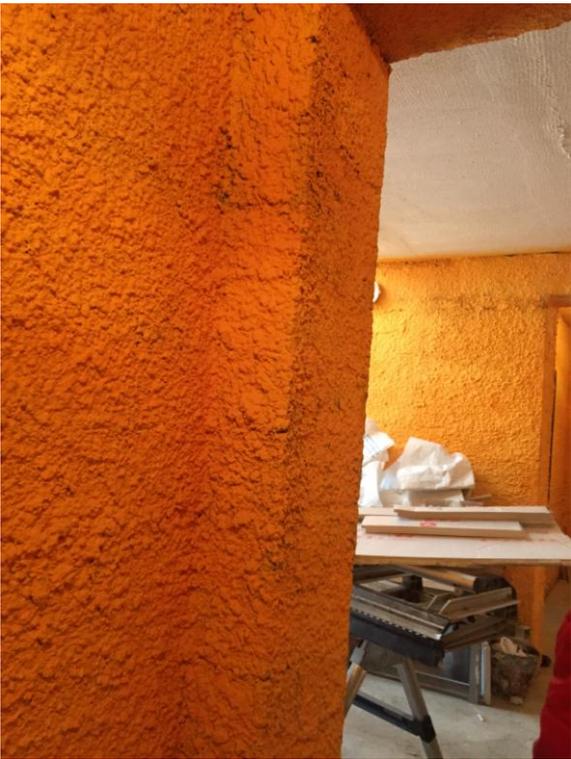
Предполагаемая застройщиком шуба минеральной штукатурки стен подъезда выполнена некачественно, по всей площади наблюдается провесчивание кирпичной кладки стен, краска распределена неравномерно, стены имеют в местах протечек трещины, подтеки, штукатурка отваливается.

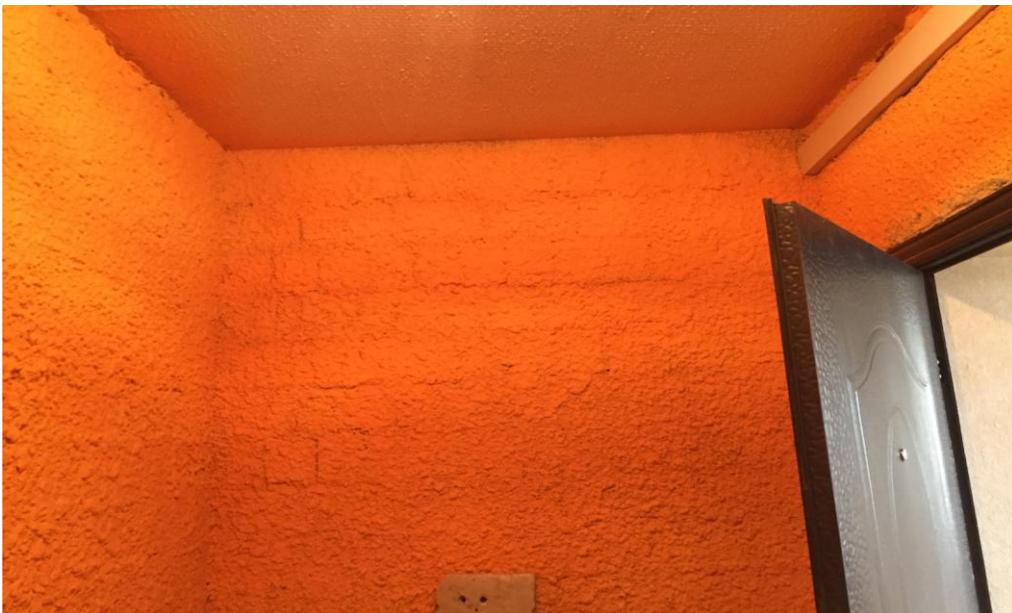
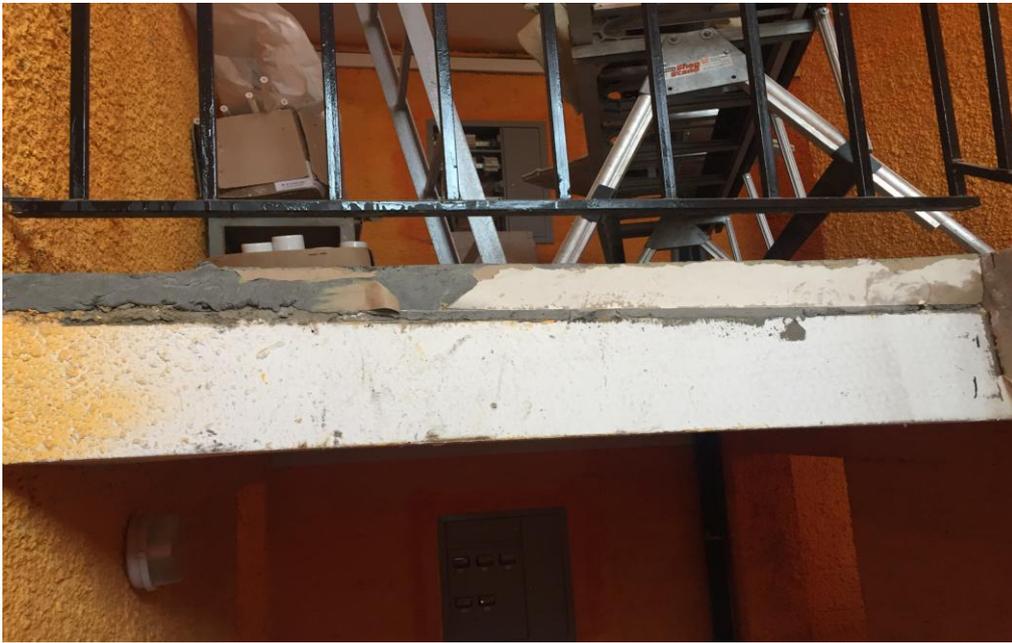
Места соединений стены с потолочными, межэтажными плитами и лестничными маршами не заштукатурены, не покрашены.

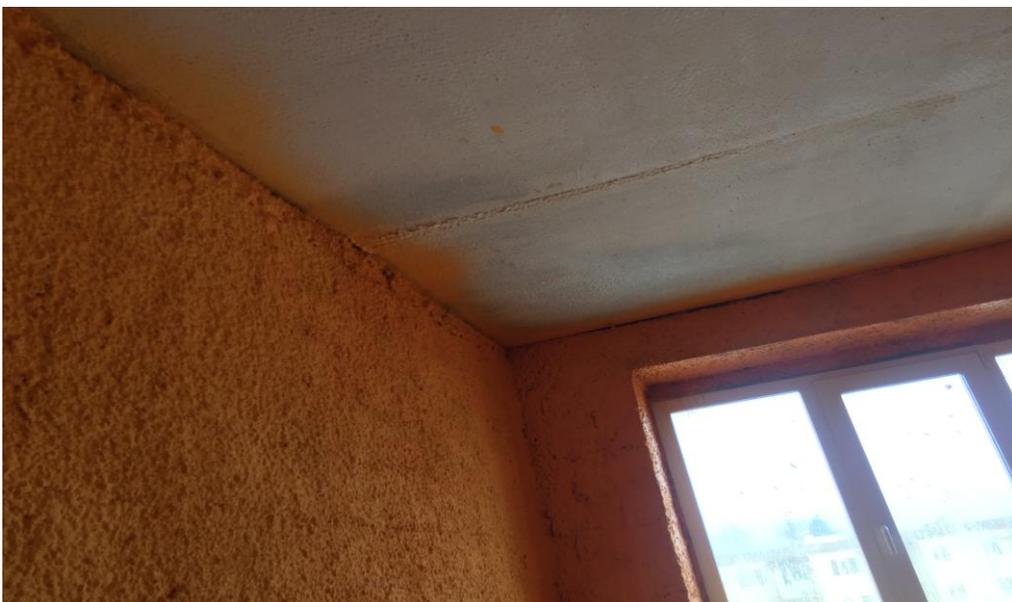
Потолки отштукатурены не ровно, местами не отштукатурены, окрашены в серо-белый неравномерный цвет в один слой, что способствует просвечиванию штукатурного слоя и бетонных плит.

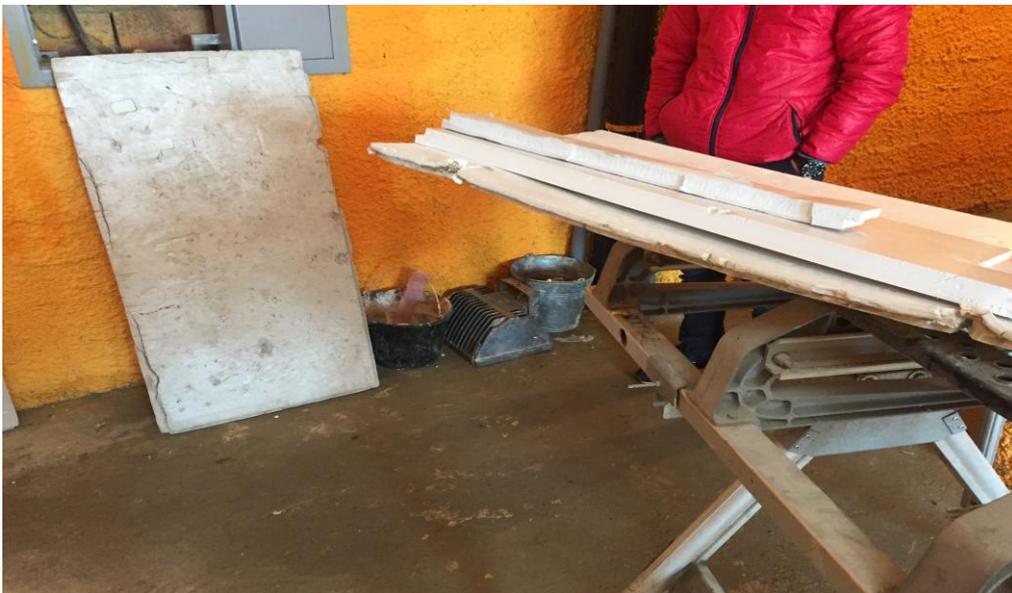
Полы залиты цементной стяжкой, повсеместно имеются неровности, следы от обуви, инструмента, капли, протечек и пр.

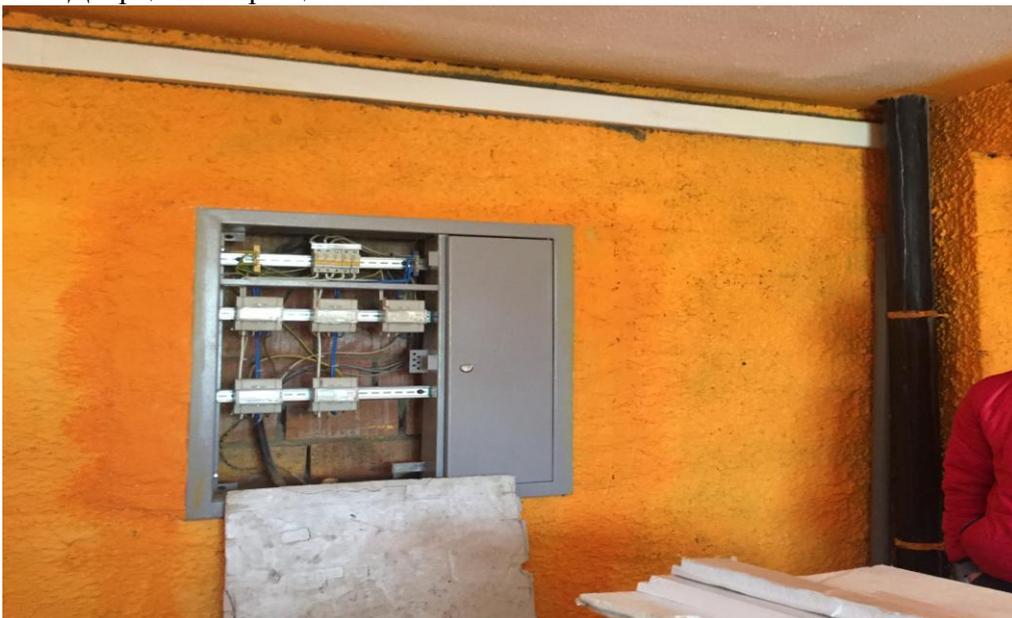
Углубление в стене для электрического щитка мокрое, ИПУ электроэнергии мокрые, имеют запотевание. Дверца электрощитка сломана.

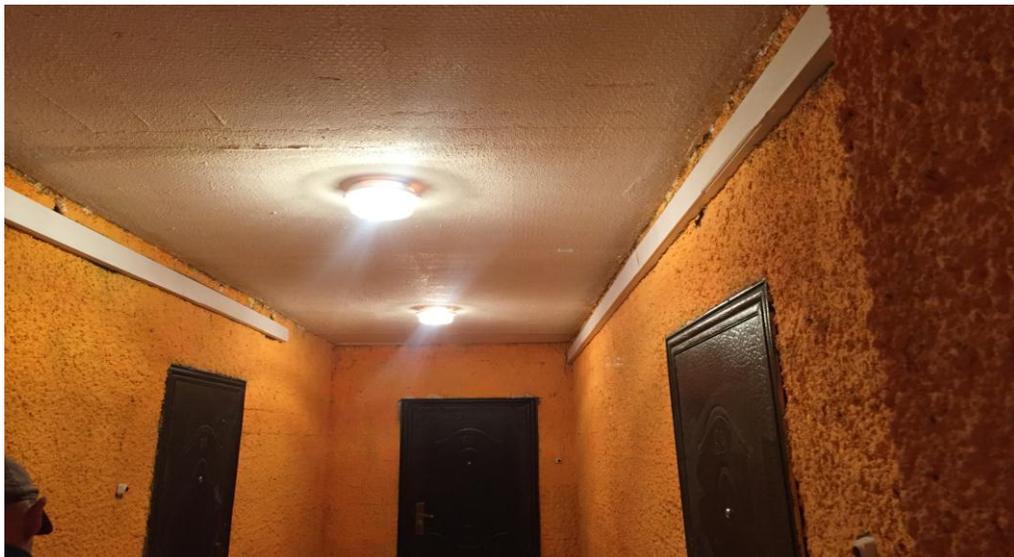
После протечек штукатурка на потолке в коридорах и подъезде имеет разводы, местами отвалилась, имеет потемнения.

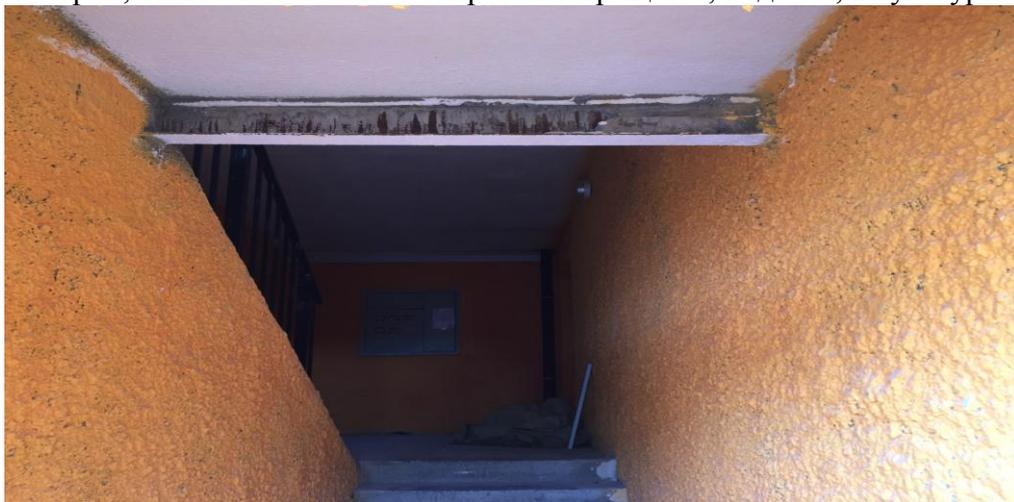
Предполагаемая застройщиком шуба минеральной штукатурки стен подъезда выполнена некачественно, по всей площади наблюдается провесвечивание кирпичной кладки стен, краска распределена неравномерно, стены имеют в местах протечек трещины, подтеки, штукатурка отваливается.

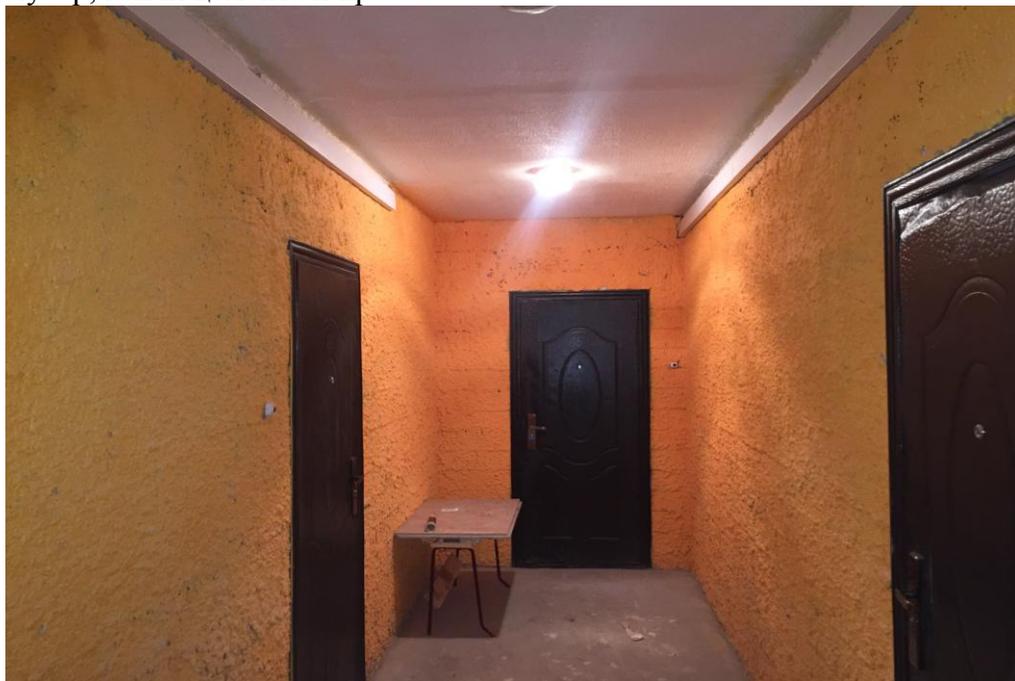
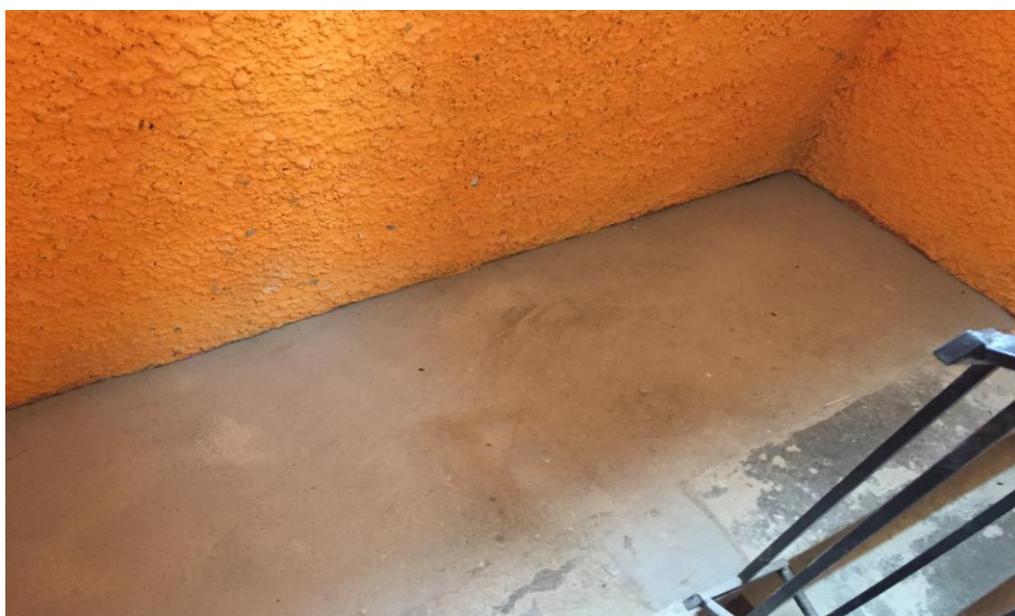
После протечек штукатурка на потолке в коридорах и подъезде вспучена, имеет разводы. Полы залиты цементной стяжкой, повсеместно имеются неровности, следы предметов, строительный мусор, капли цемента и пр.

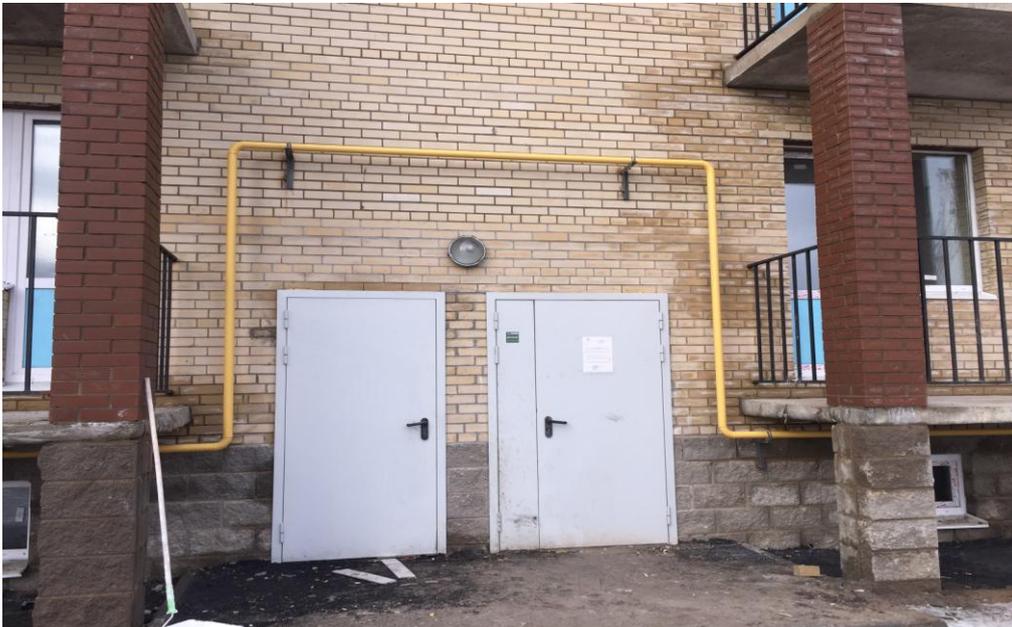
Не установлены козырьки над входом в подъезд. Отсутствует решетка для очистки обуви на крыльце при входе в подъезд.

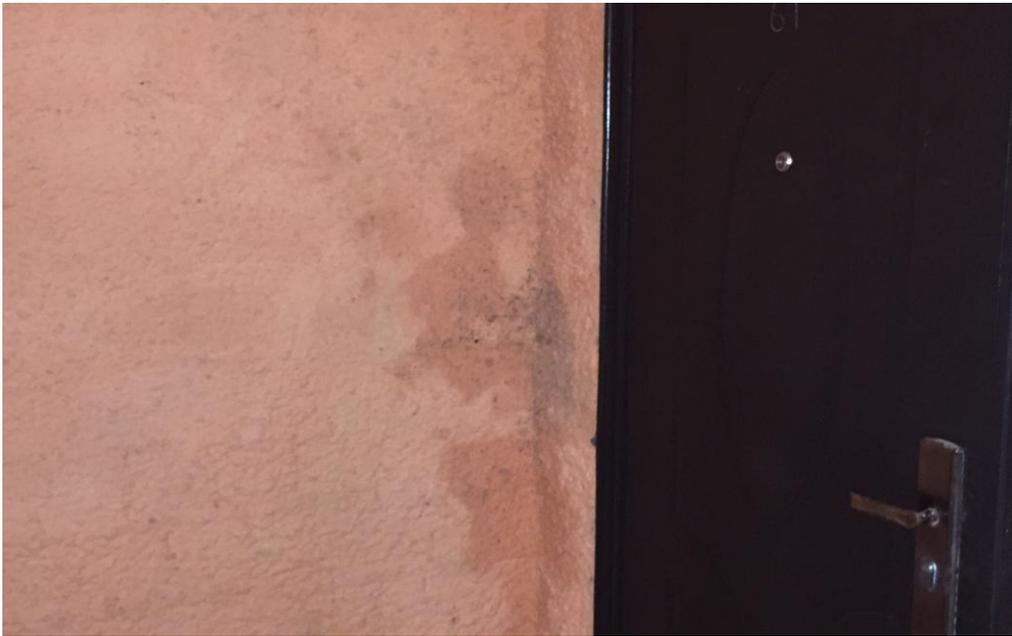
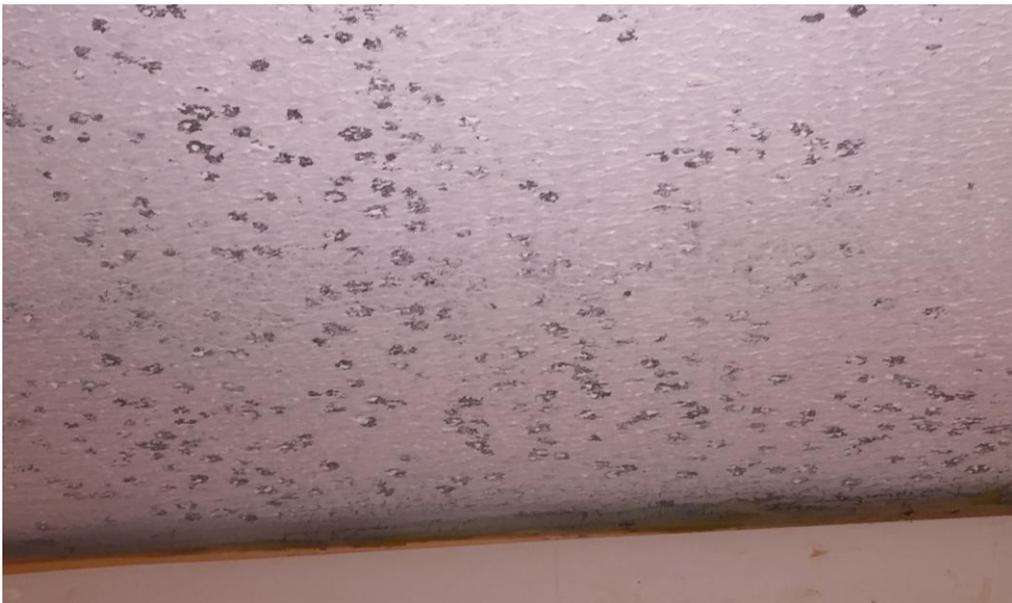
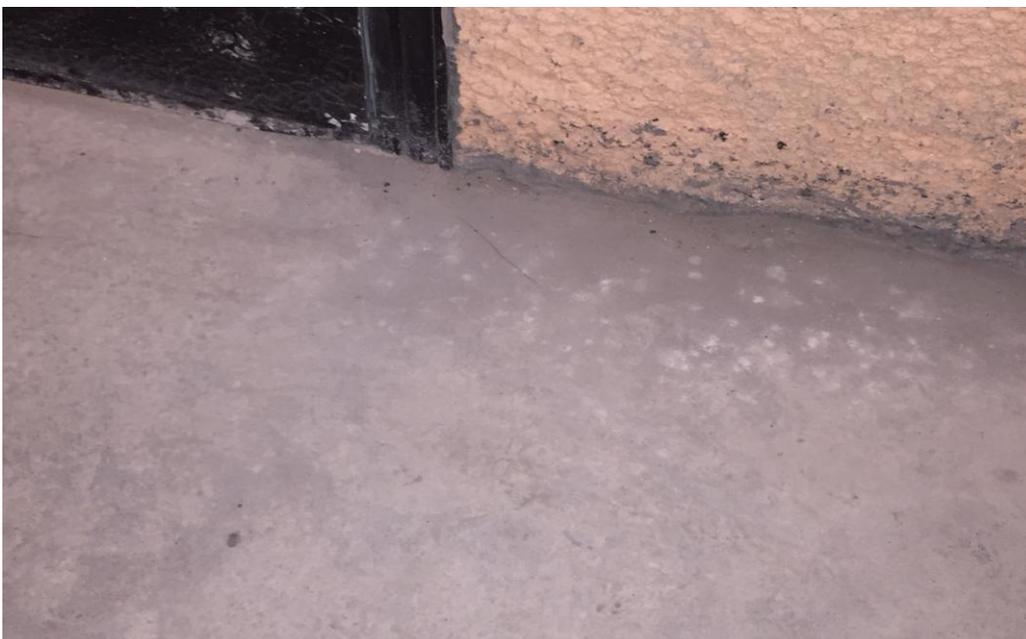
После протечек штукатурка на потолке в коридорах и подъезде вспучена, местами отвалилась, имеет потемнения и образования грибка.
