АКТ
ОСМОТРА ТЕХНИЧЕСКОГО СОСТОЯНИЯ И ПЕРЕДАЧИ В УПРАВЛЕНИЕ
МНОГОКВАРТИРНОГО ДОМА РАСПОЛОЖЕННОГО ПО АДРЕСУ: ЛЕНИНГРАДСКАЯ
ОБЛАСТЬ, ГАТЧИНСКИЙ РАЙОН, Д. МАЛЫЕ КОЛПАНЫ, УЛ. ЗАПАДНАЯ, Д. 18, В
УПРАВЛЕНИЕ ООО «ПРОГРЕСС»

1. Адрес объекта	Ленинградская обл., Гатчинский район, дер. Малые Колпаны, ул. Западная, д. 18.
2. Время проведения обследования	13.03.2017 г
3. Организация, проводившая обследование	ООО «Прогресс»

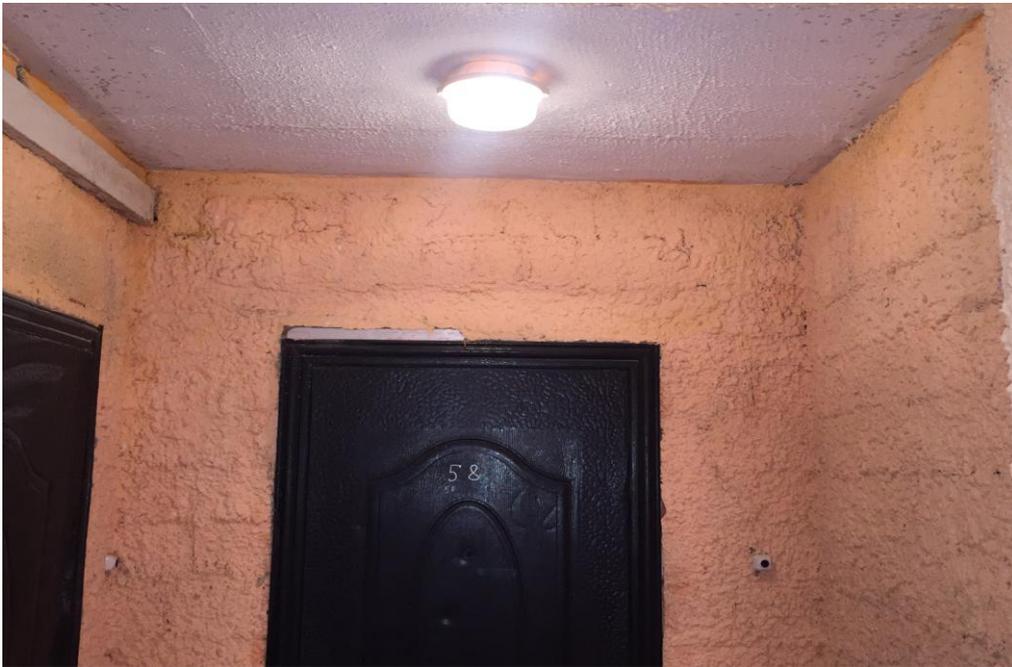
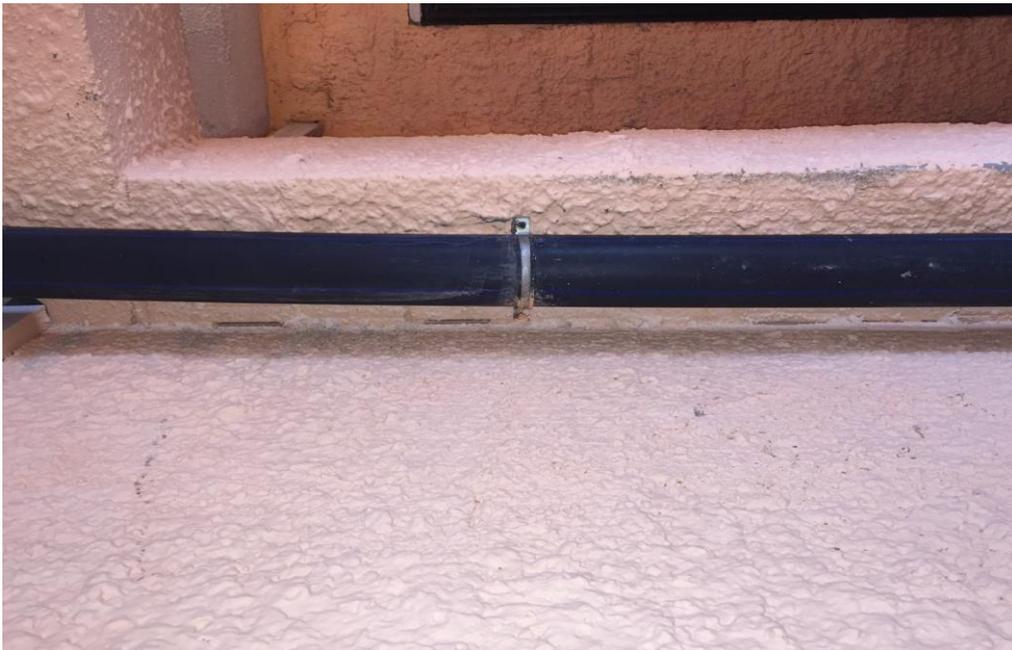
Предполагаемая застройщиком шуба минеральной штукатурки стен подъезда выполнена некачественно, по всей площади наблюдается просвечивание кирпичной кладки стен, краска распределена неравномерно, стены имеют в местах протечек трещины, подтеки, штукатурка отваливается.

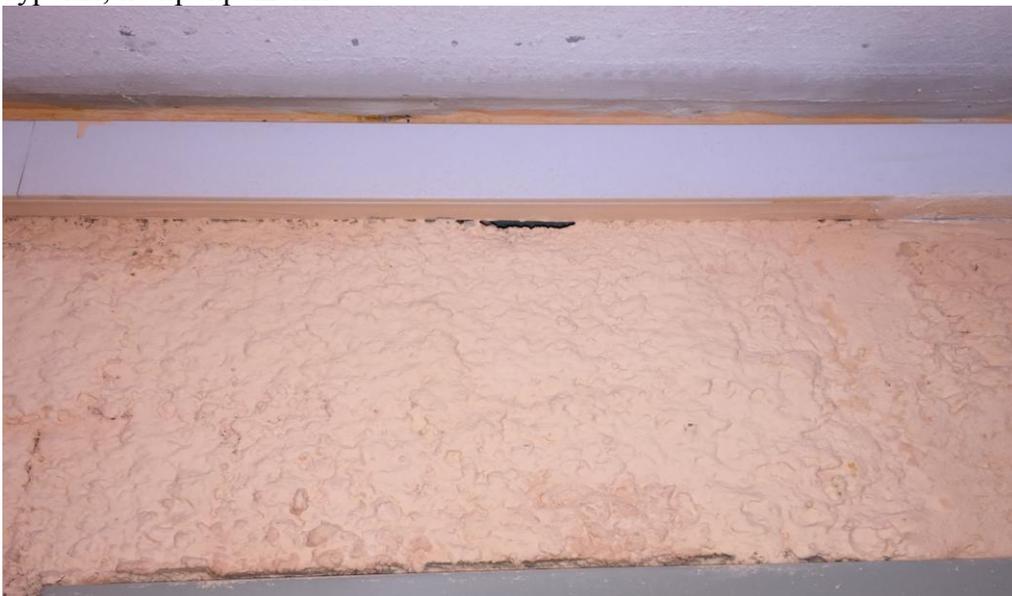
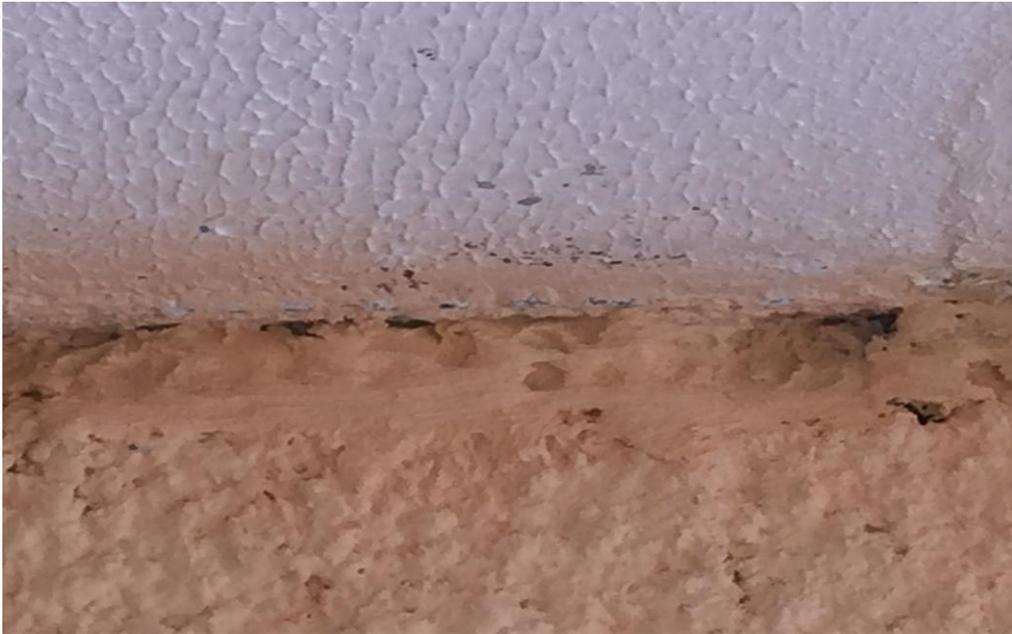
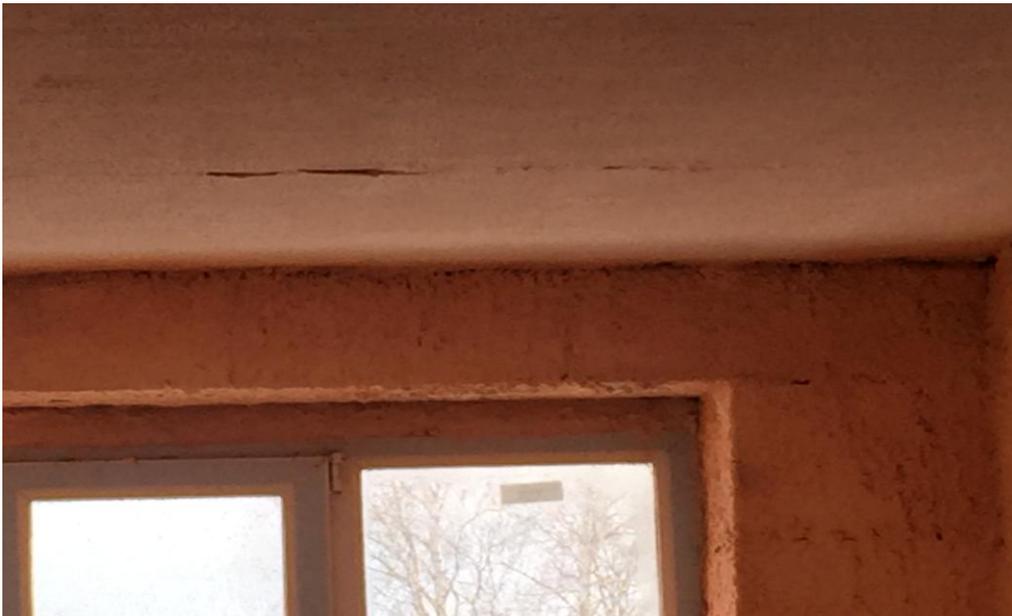
Места соединений стены с потолочными, межэтажными плитами и лестничными маршами не заштукатурены, не покрашены.

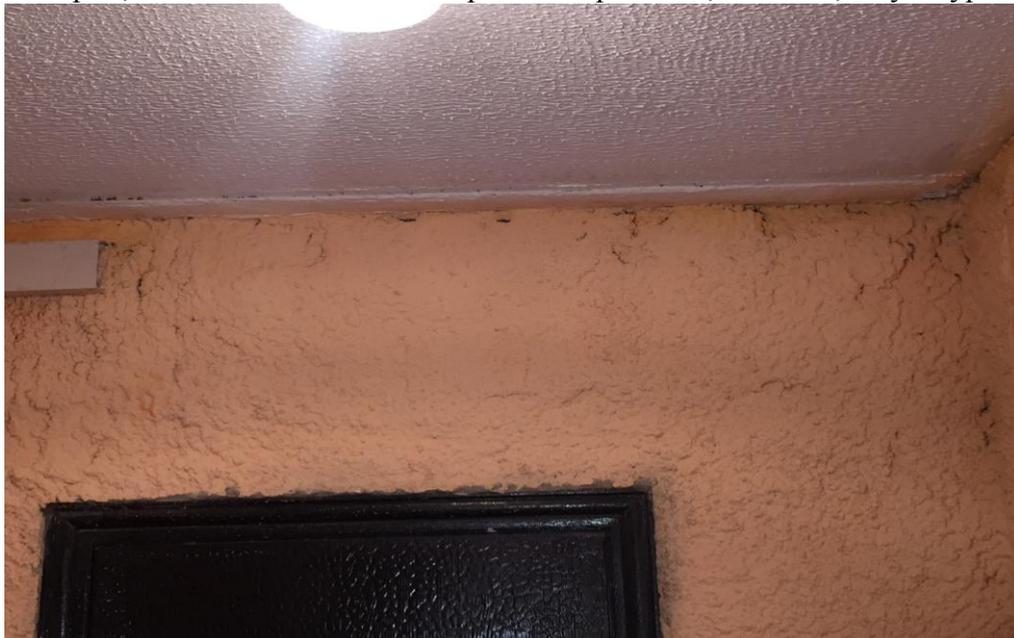
Предполагаемая застройщиком шуба минеральной штукатурки стен подъезда выполнена некачественно, по всей площади наблюдается просвечивание кирпичной кладки стен, краска распределена неравномерно, стены имеют в местах протечек трещины, подтеки, штукатурка отваливается.

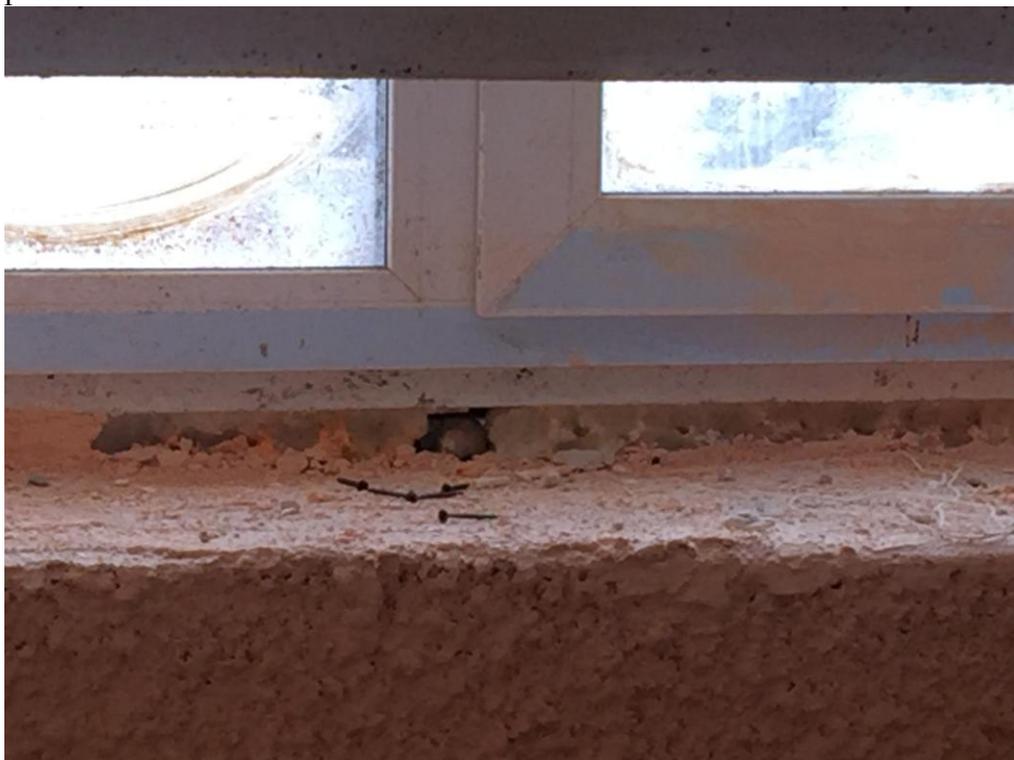
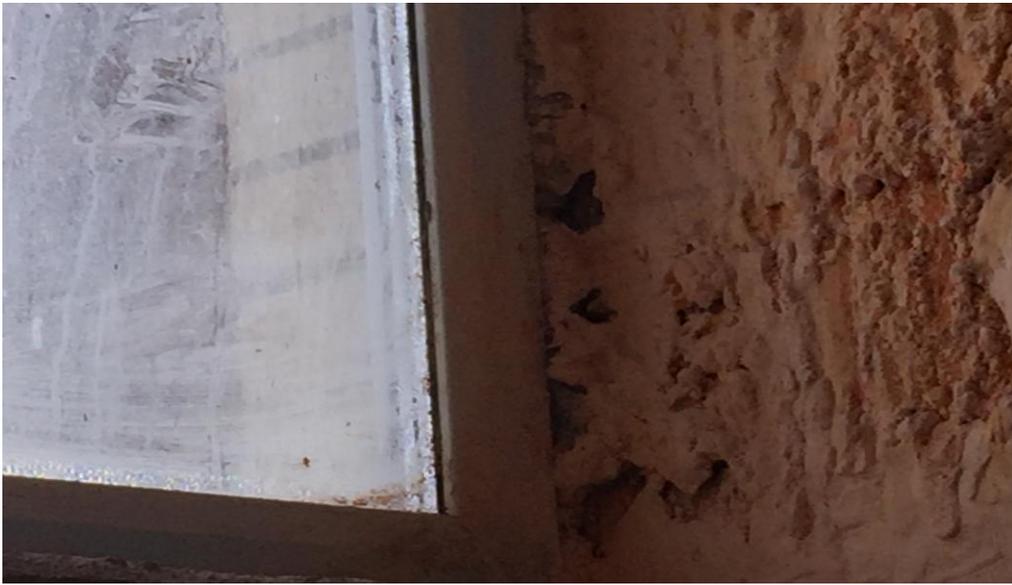
Оконный проем заполнен однокамерным трехсекционным окном. Окно грязное, со следами краски, цемента и пр. строительных материалов. Подоконник отсутствует. Над окном наблюдается обильное скопление влаги, окно мокрое, стена под окном мокрая в темных подтеках. Механизм отпирания оконной рамы сломан.

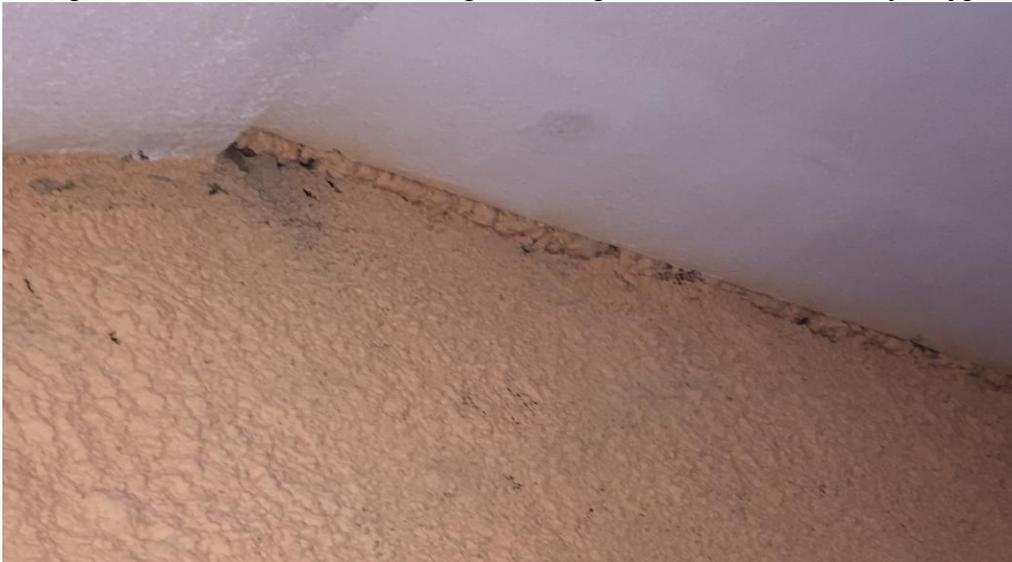
Предполагаемая застройщиком шуба минеральной штукатурки стен подъезда выполнена некачественно, по всей площади наблюдается провесчивание кирпичной кладки стен, краска распределена неравномерно, стены имеют в местах протечек трещины, подтеки, штукатурка отваливается.

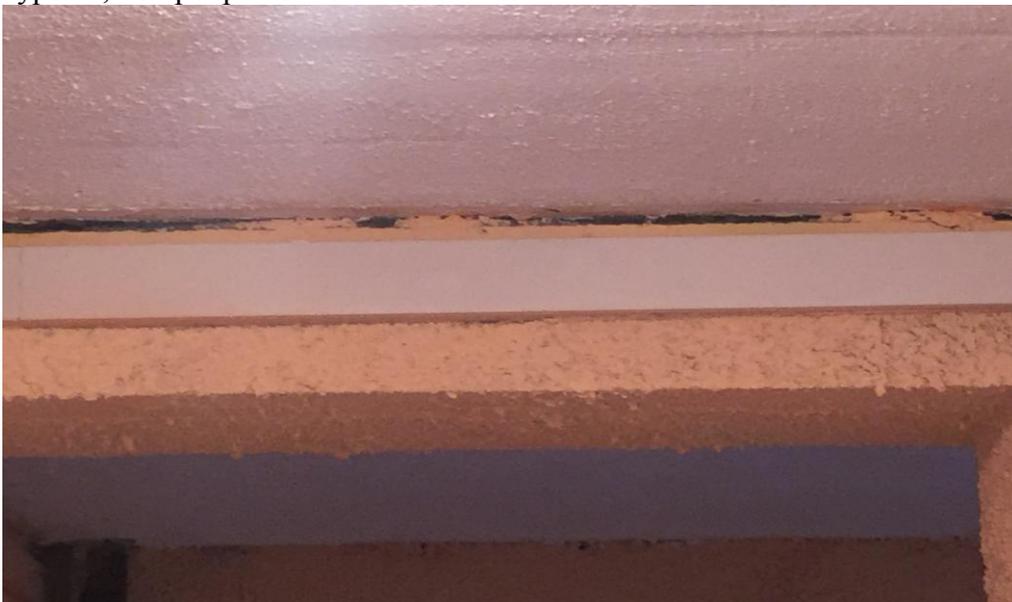
Места соединений стены с потолочными, межэтажными плитами и лестничными маршами не заштукатурены, не покрашены.

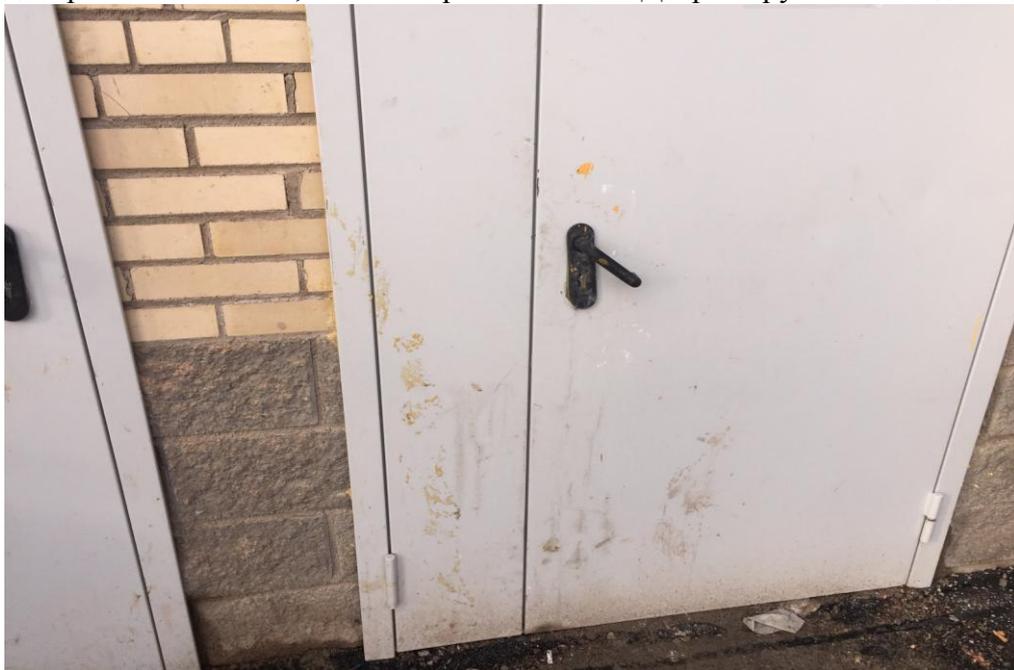
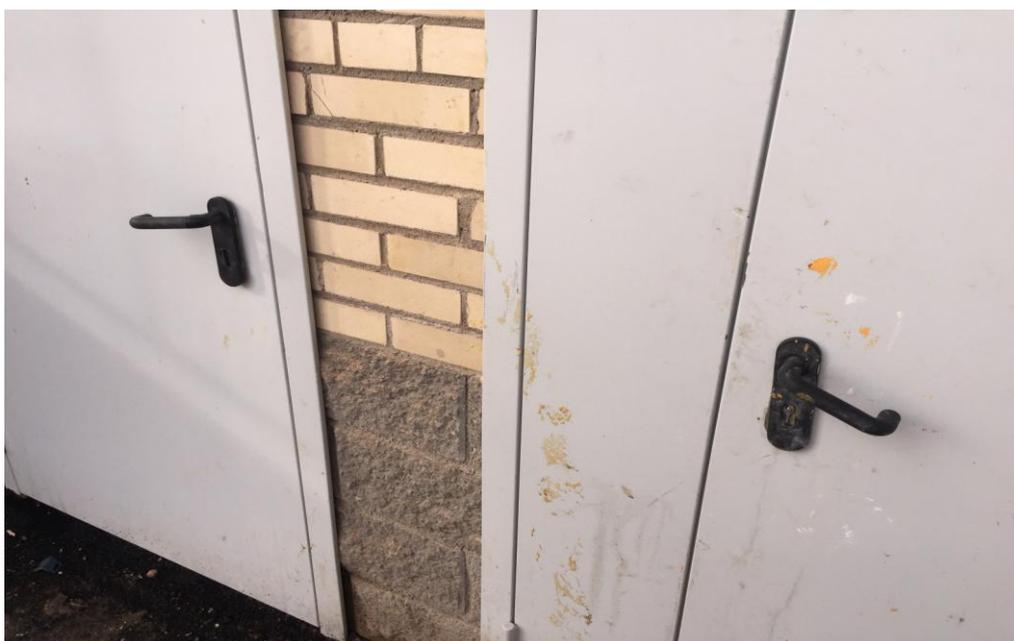
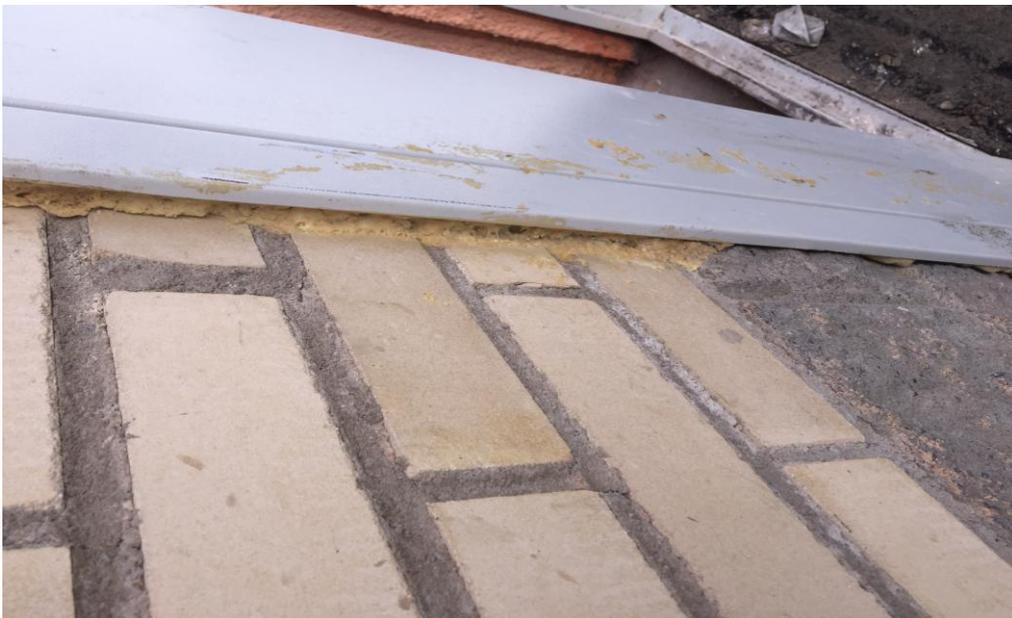
Дверная коробка по периметру входных дверей в подвал и подъезд заполнена монтажной пеной, не оштукатурены места примыканий к стене, дверь окрашена грунтом серого цвета, имеются обильные следы оранжевого цвета, а так же грязные пятна. Дверная ручка на входной двери сломана.

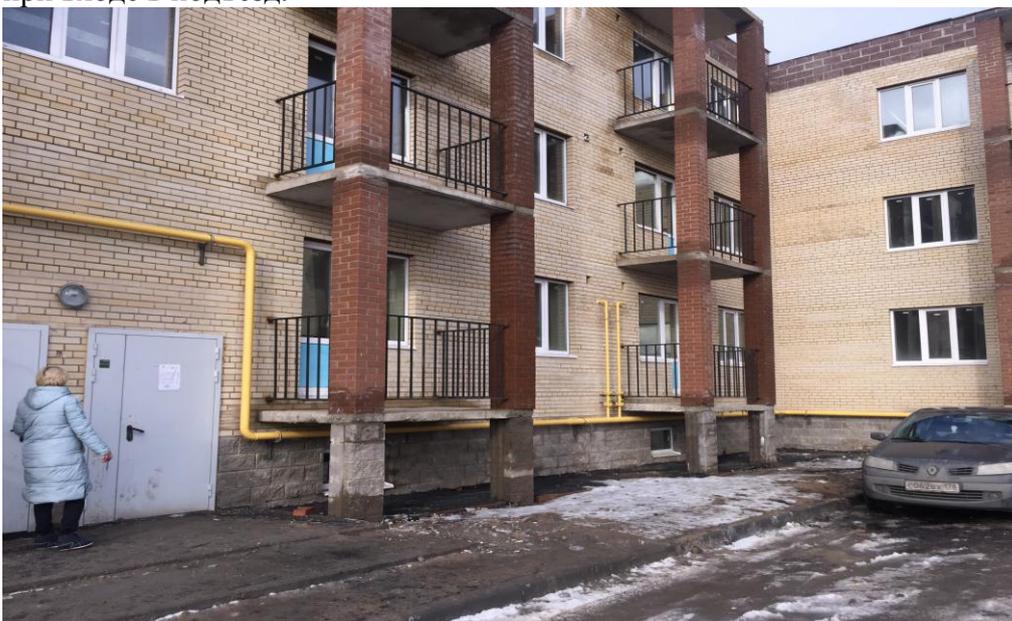
Не установлены козырьки над входом в подъезд. Отсутствует решетка для очистки обуви на крыльце при входе в подъезд.

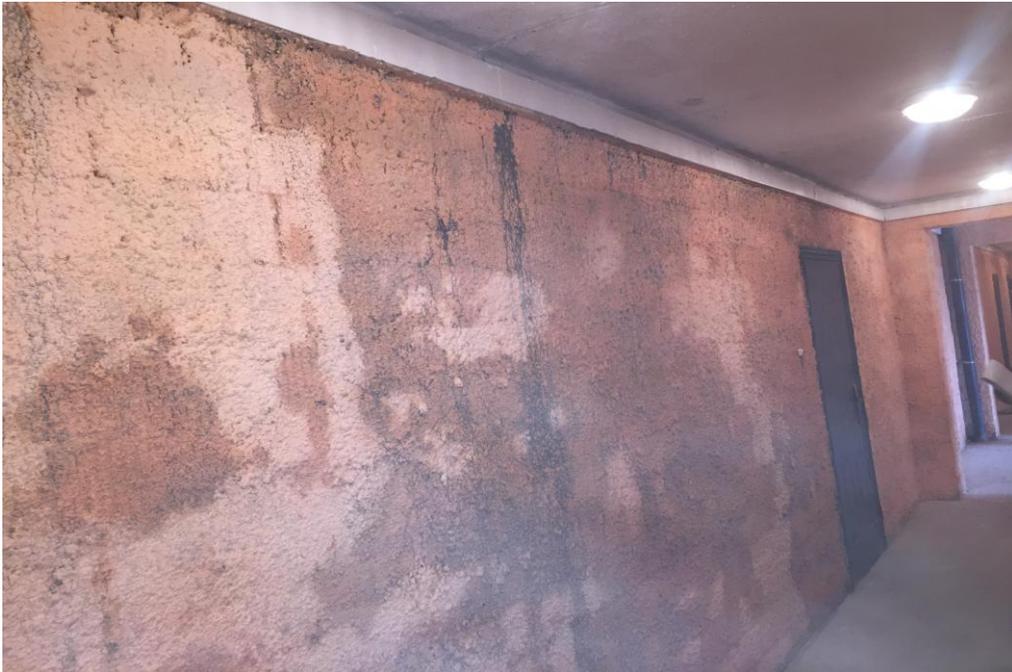
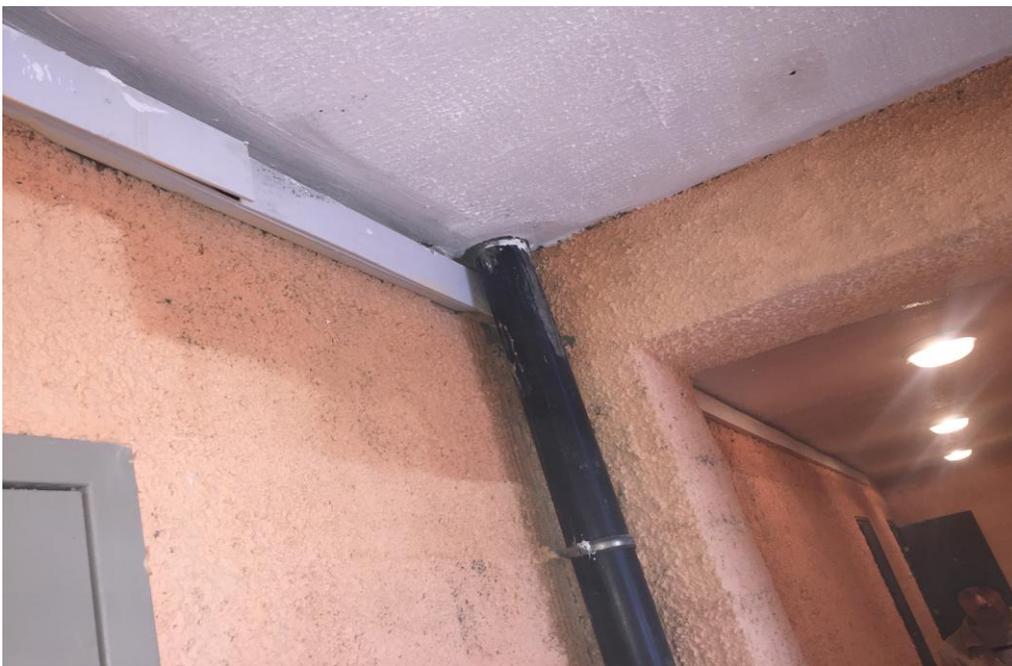
На потолке в коридорах обильное скопление капель.

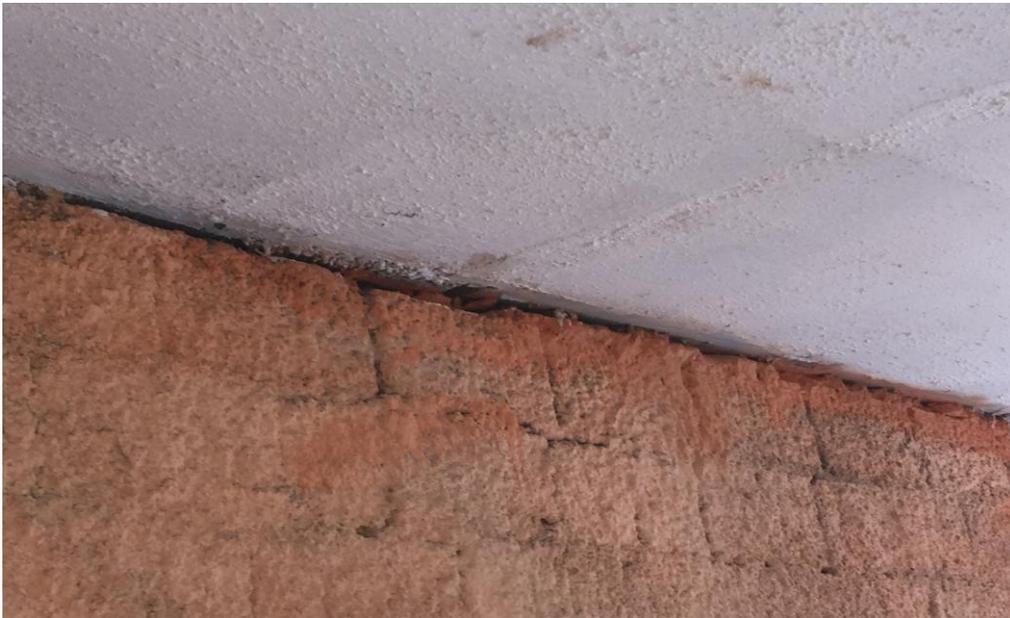
После протечек штукатурка на потолке в коридорах и подъезде вспучена, местами отвалилась, имеет потемнения и образования грибка.

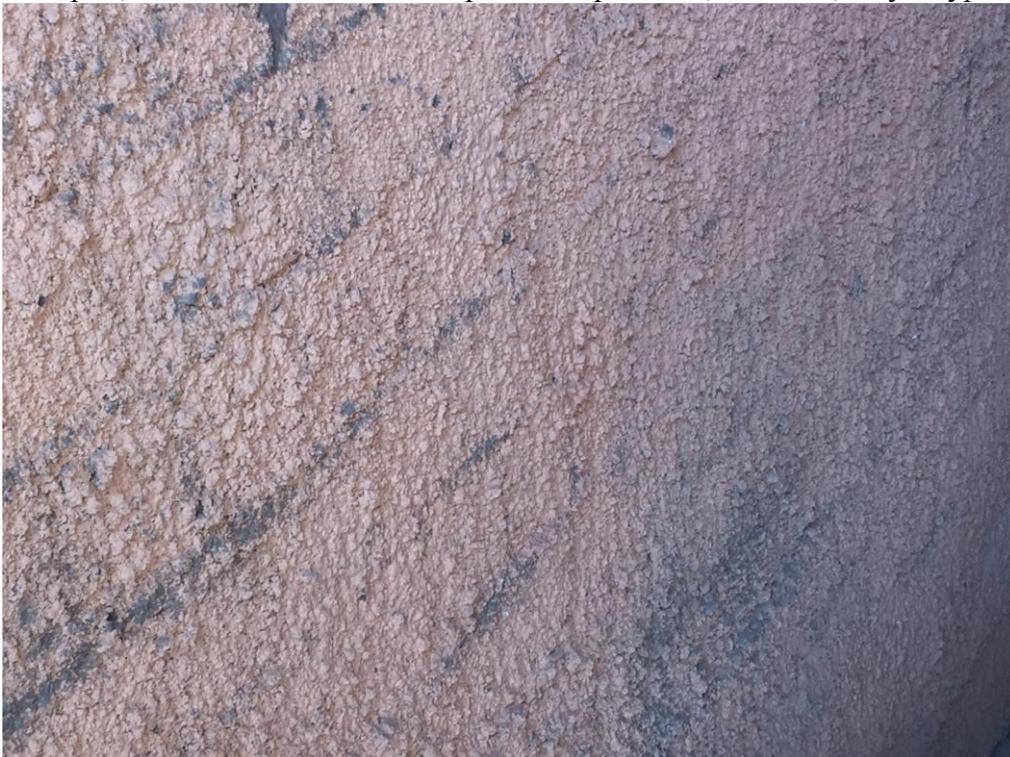
Предполагаемая застройщиком шуба минеральной штукатурки стен подъезда выполнена некачественно, по всей площади наблюдается просвечивание кирпичной кладки стен, краска распределена неравномерно, стены имеют в местах протечек трещины, подтеки, штукатурка отваливается.

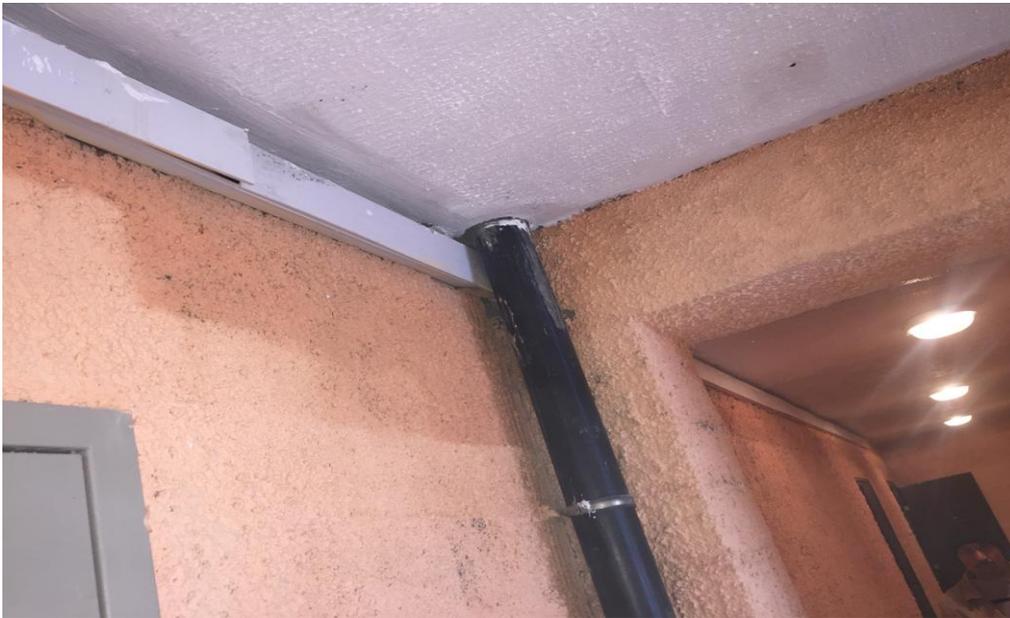
После протечек штукатурка на потолке в коридорах в районе квартир №33-30 вспучена, местами отвалилась, имеет потемнения.

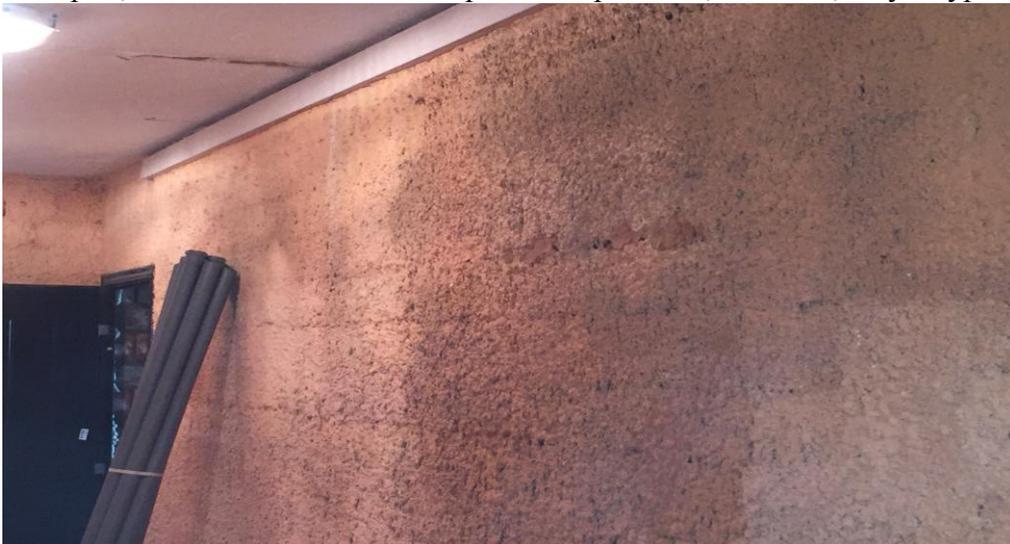
Предполагаемая застройщиком шуба минеральной штукатурки стен подвезда выполнена некачественно, по всей площади наблюдается провесчивание кирпичной кладки стен, краска распределена неравномерно, стены имеют в местах протечек трещины, подтеки, штукатурка отваливается.

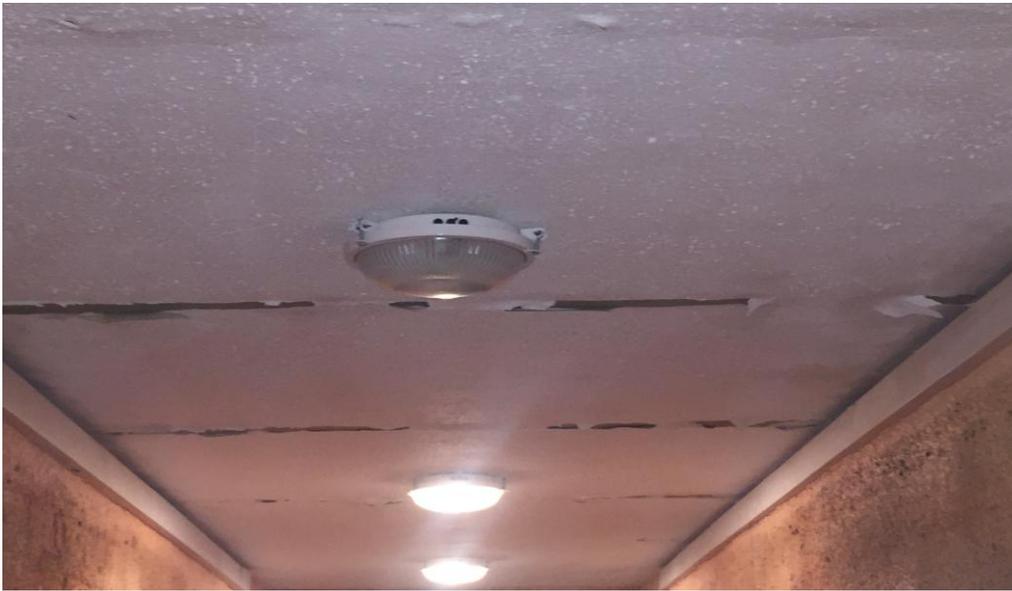
После протечек штукатурка на потолке в коридорах и подвезде имеет разводы. Полы залиты цементной стяжкой, повсеместно имеются неровности, следы от предметов, краска, капли подтеки цемента и пр.

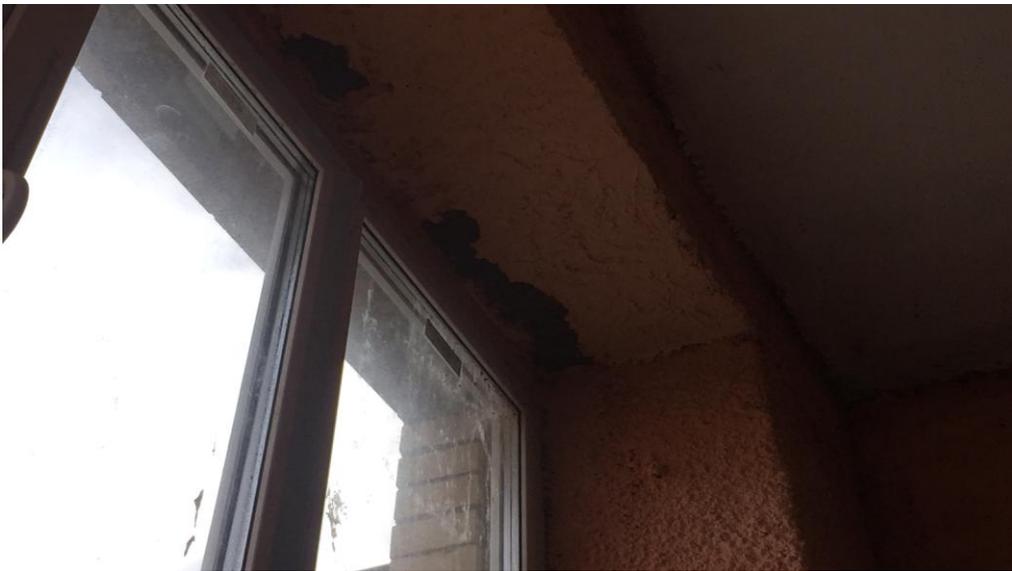
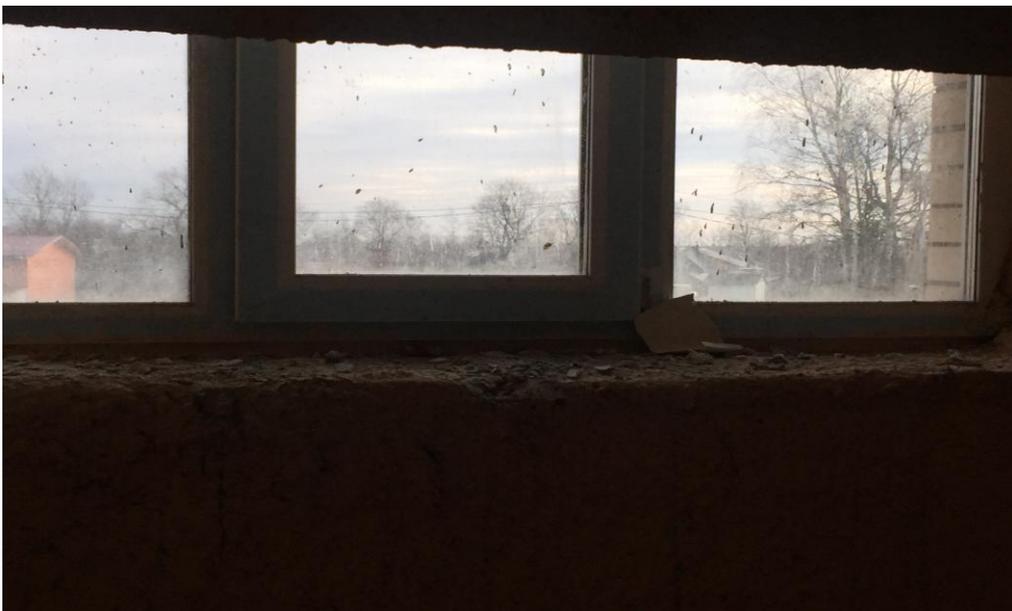
Оконный проем заполнен однокамерным трехсекционным окном. Окно грязное, со следами краски, цемента и пр. строительных материалов. Подоконник отсутствует, в месте расположения подоконника «кучки» цементного раствора. Над окном наблюдается обильное скопление влаги, окно мокрое, стена под окном мокрая в темных подтеках, в правом верхнем углу окна отвалилась штукатурка. Механизм отпираания оконной рамы сломан.

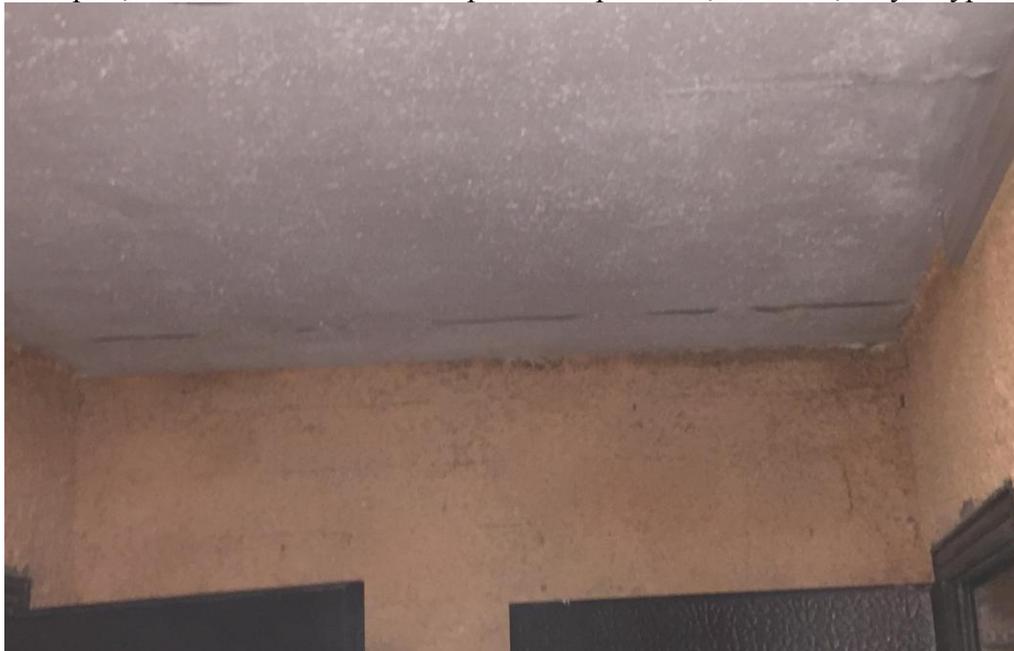
Предполагаемая застройщиком шуба минеральной штукатурки стен подъезда выполнена некачественно, по всей площади наблюдается провесчивание кирпичной кладки стен, краска распределена неравномерно, стены имеют в местах протечек трещины, подтеки, штукатурка отваливается.

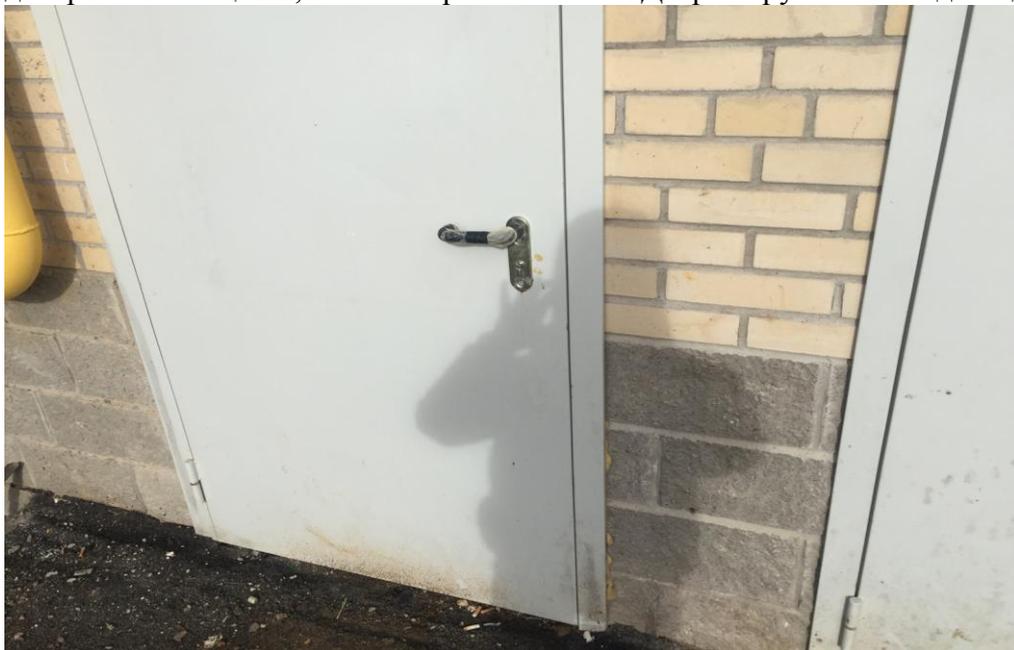
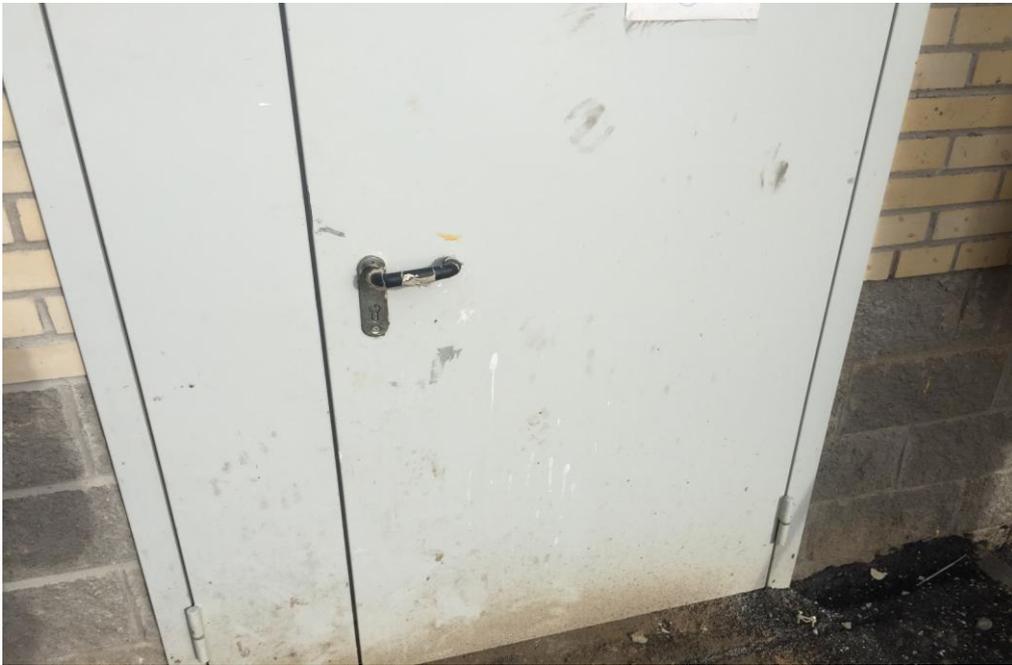
Дверная коробка по периметру входных дверей в подвал и подъезд пропенена монтажной пеной, не оштукатурены места примыканий к стене, дверь окрашена грунтом серого цвета, имеются обильные следы оранжевого цвета, а так же грязные пятна. Дверная ручка на входной двери сломана.

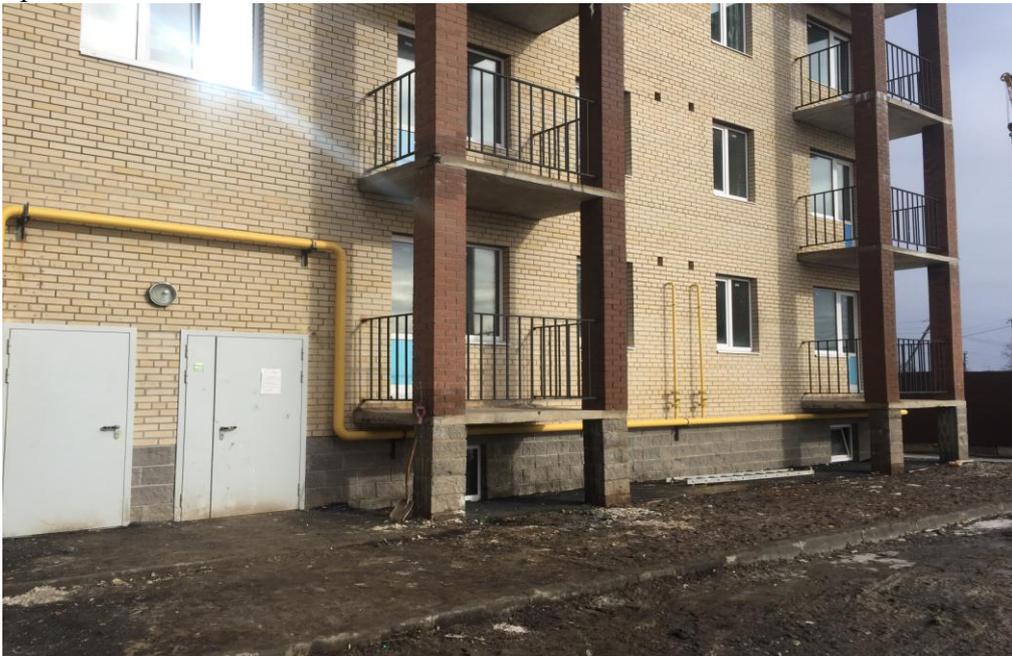
Не установлены козырьки над входом в подъезд. Отсутствует решетка для очистки обуви на крыльце при входе в подъезд.

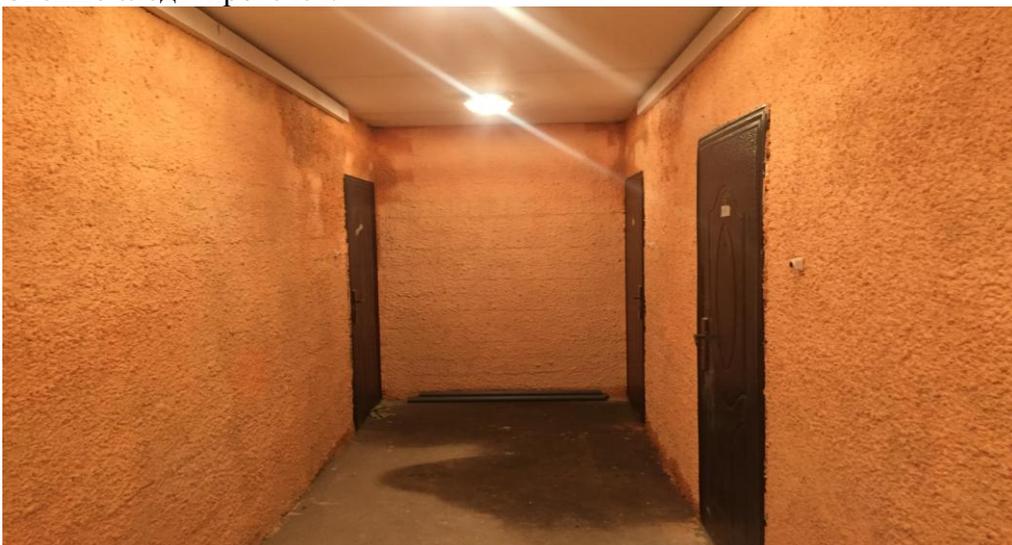
Свежие следы протечек.

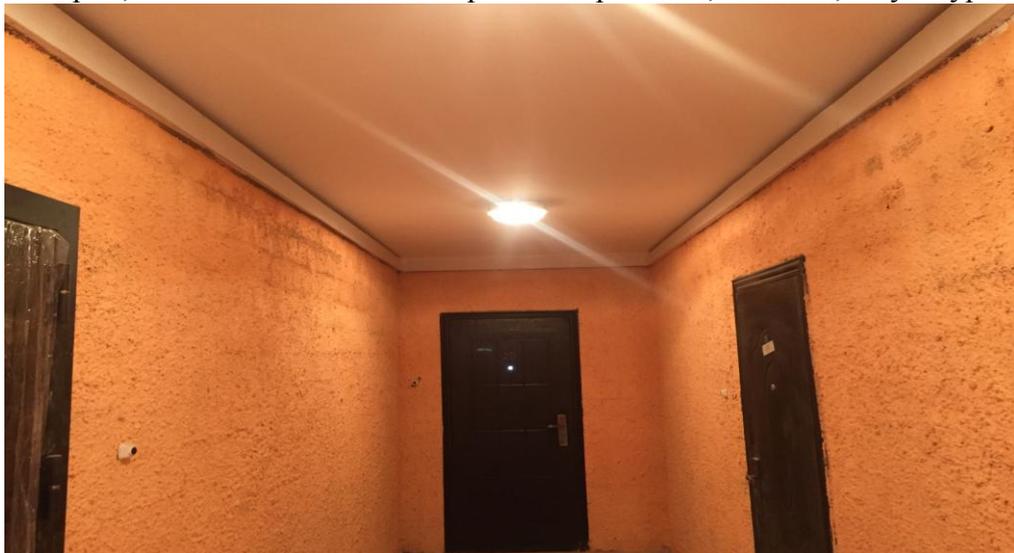
Предполагаемая застройщиком шуба минеральной штукатурки стен подъезда выполнена некачественно, по всей площади наблюдается просвечивание кирпичной кладки стен, краска распределена неравномерно, стены имеют в местах протечек трещины, подтеки, штукатурка отваливается.

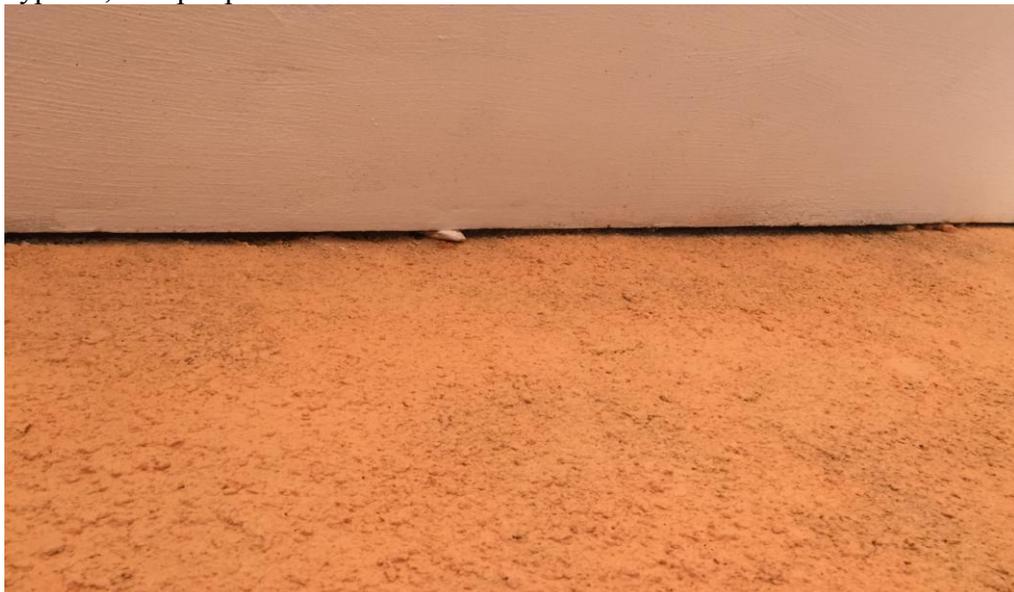
Места соединений стены с потолочными, межэтажными плитами и лестничными маршами не заштукатурены, не покрашены.

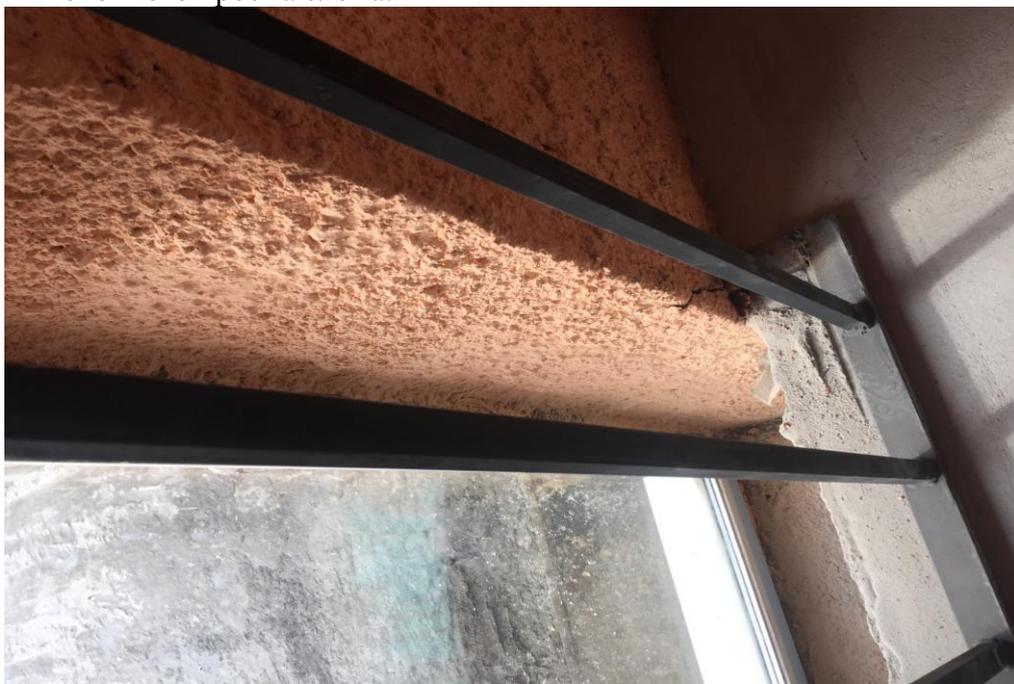
Оконный проем заполнен однокамерным трехсекционным окном. Окно грязное, со следами краски, цемента и пр. строительных материалов. Подоконник отсутствует, в месте расположения подоконника «кучки» цементного раствора. В месте крепления перил у оконного проема трещина. Механизм отпирания оконного проема сломан.

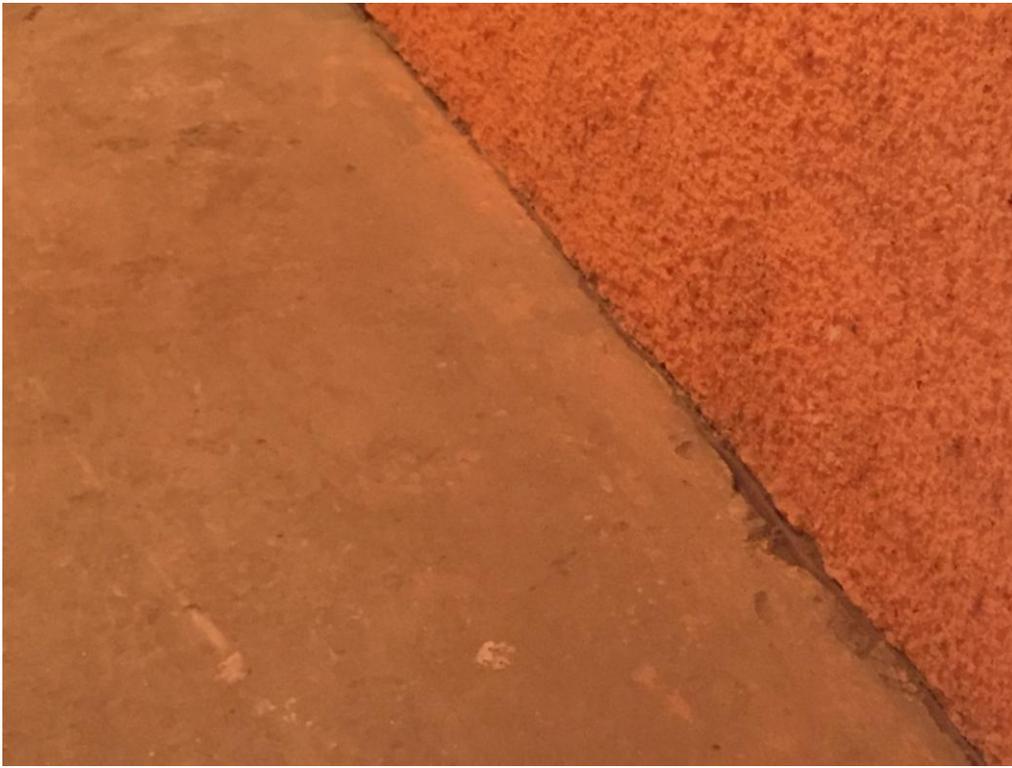
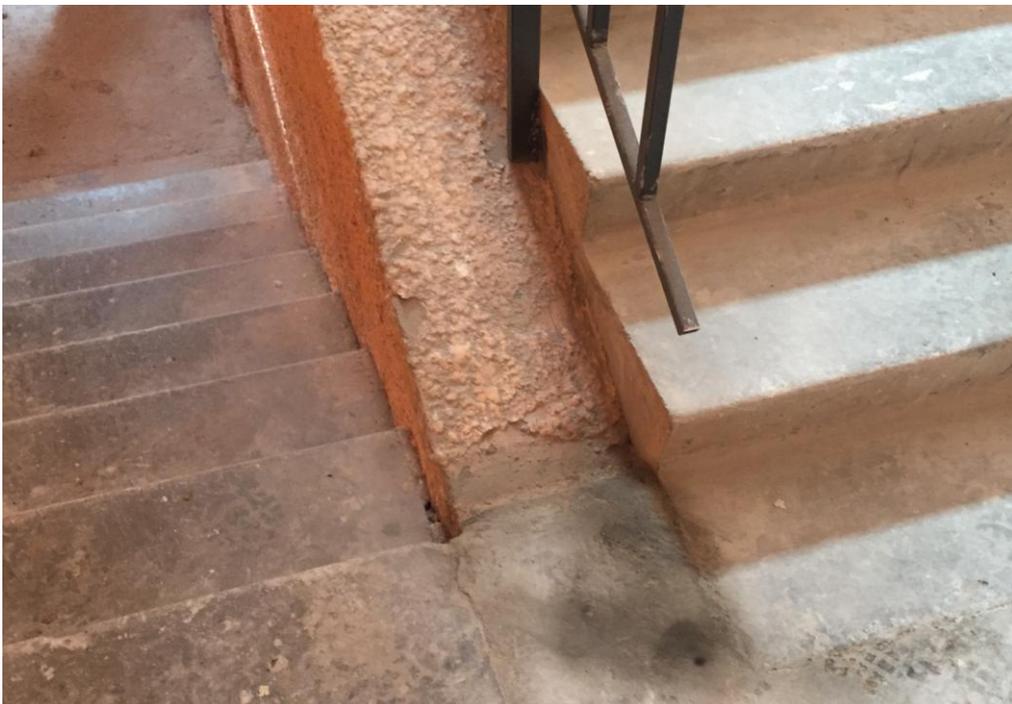
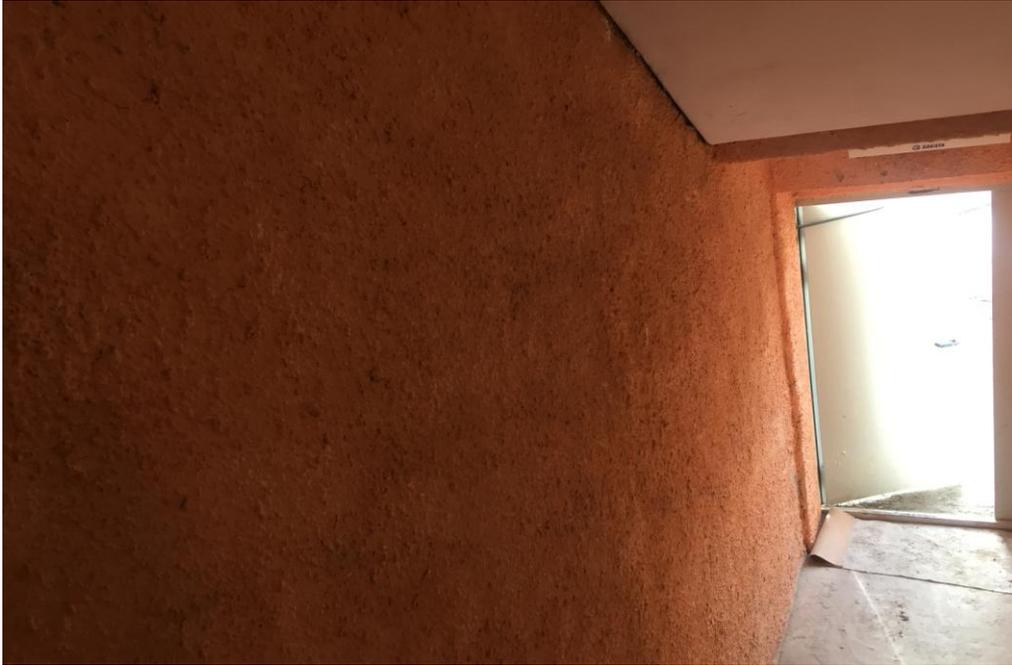
Полы залиты цементной стяжкой, повсеместно имеются неровности, следы предметов, строительный мусор, капли цемента и пр.
