АКТ
ОСМОТРА ТЕХНИЧЕСКОГО СОСТОЯНИЯ И ПЕРЕДАЧИ В УПРАВЛЕНИЕ
МНОГОКВАРТИРНОГО ДОМА РАСПОЛОЖЕННОГО ПО АДРЕСУ: ЛЕНИНГРАДСКАЯ
ОБЛАСТЬ, ГАТЧИНСКИЙ РАЙОН, Д. МАЛЫЕ КОЛПАНЫ, УЛ. ЗАПАДНАЯ, Д. 18, В
УПРАВЛЕНИЕ ООО «ПРОГРЕСС»

1. Адрес объекта	Ленинградская обл., Гатчинский район, дер. Малые Колпаны, ул. Западная, д. 18.
2. Время проведения обследования	13.03.2017 г
3. Организация, проводившая обследование	ООО «Прогресс»

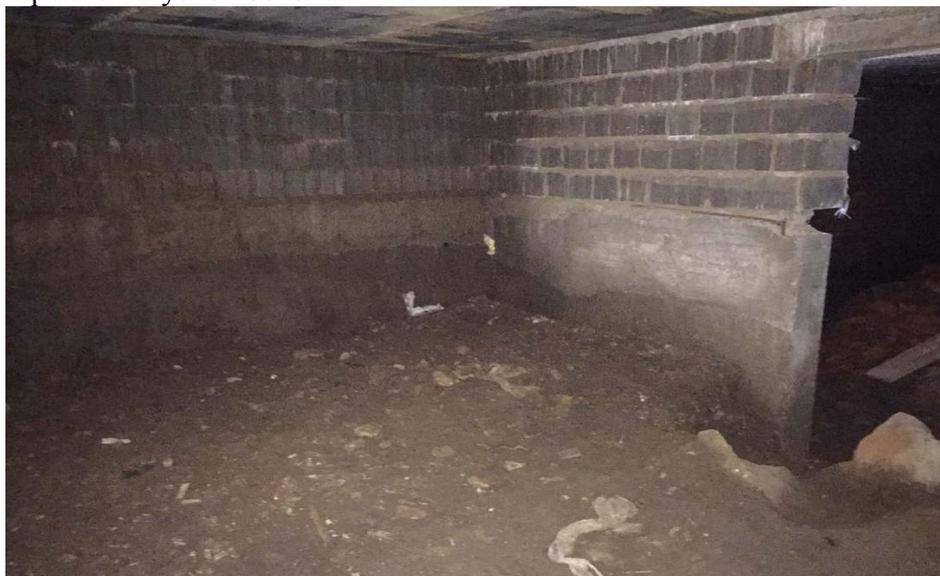
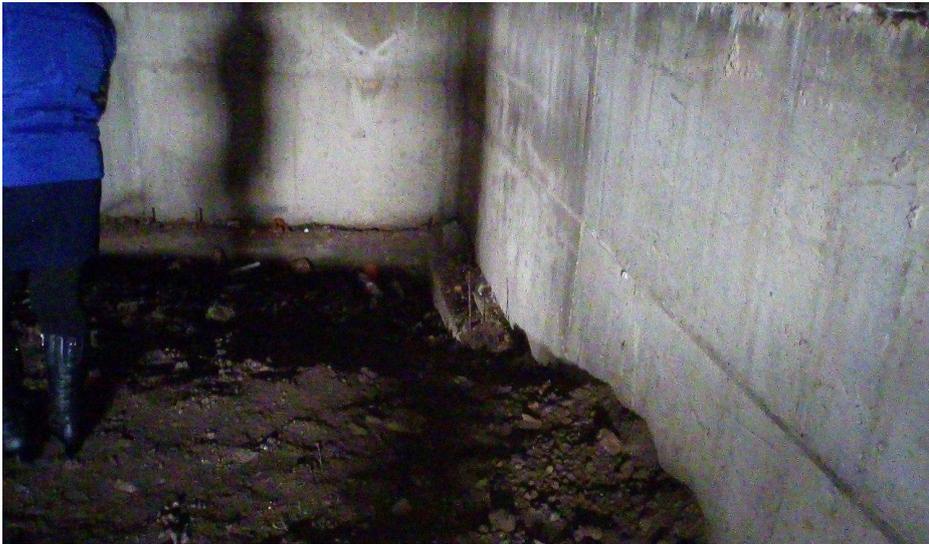
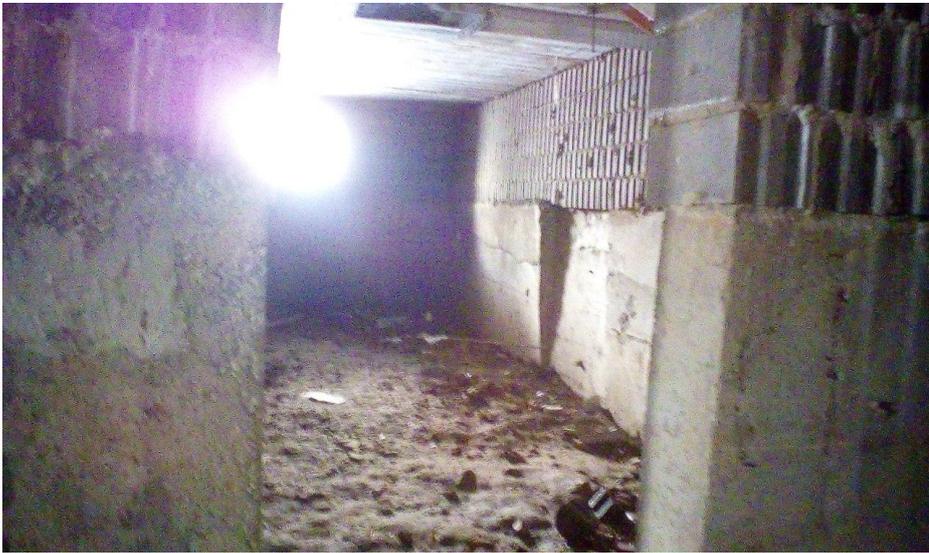
В подвальном помещении под подъездами №2,3,4 отсутствует основание (пол), грунт лежит «навалом» кучами высотой до 2-3 м, строительный котлован засыпан частично, что образует провалы до 4м, под подъездом №3 до 6 м глубиной в которых скапливаются грунтовые воды. Поверхность так называемого пола представляет собой грунт котлована из глины и песко-грунта с примесью битого кирпича и кусков бетона.

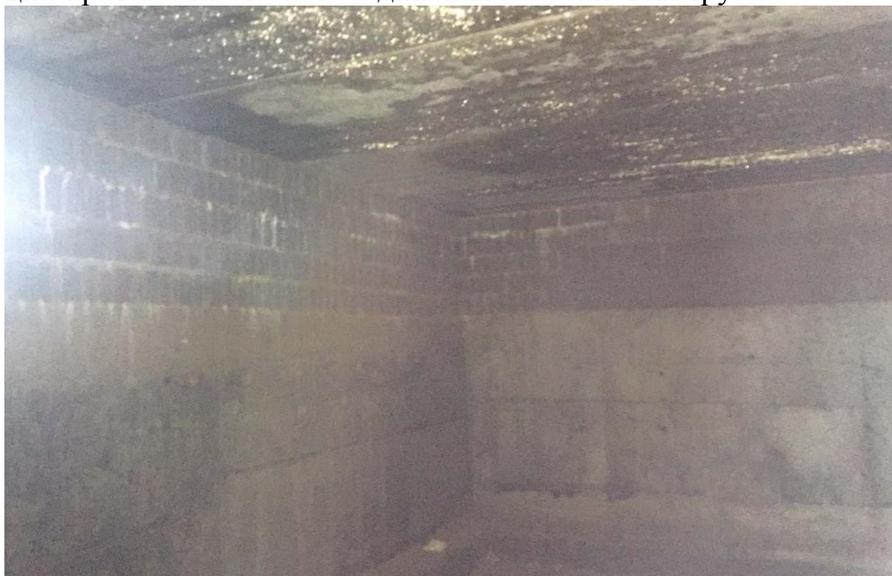
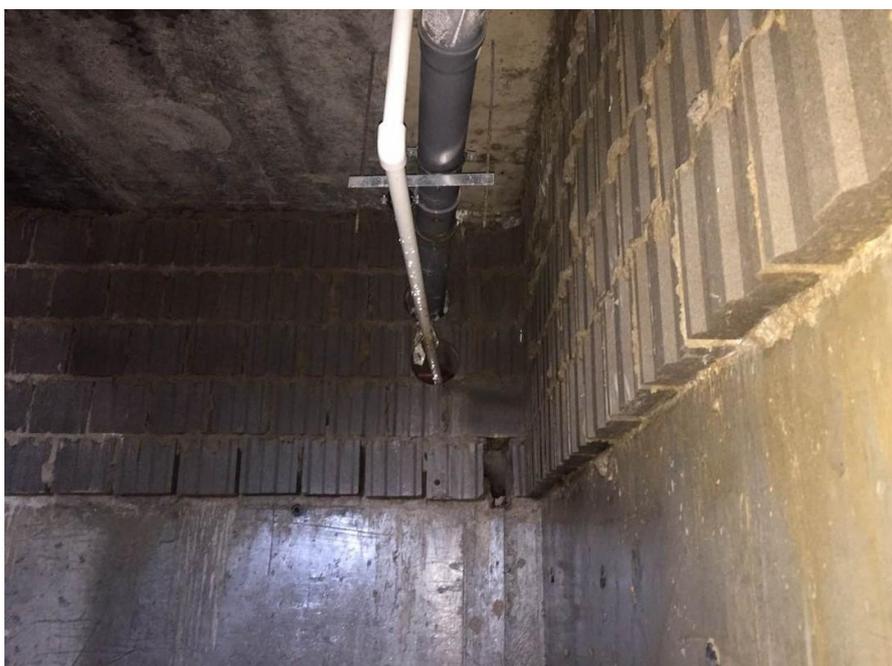
Тело фундамента мокрое, на ж/б перекрытиях (пол 1 эт) наблюдается обильное скопление конденсата, образование плесневого грибка, в подвале сырость и запах канализации. Трубопровод канализации протекает в местах соединения пластиковых труб.

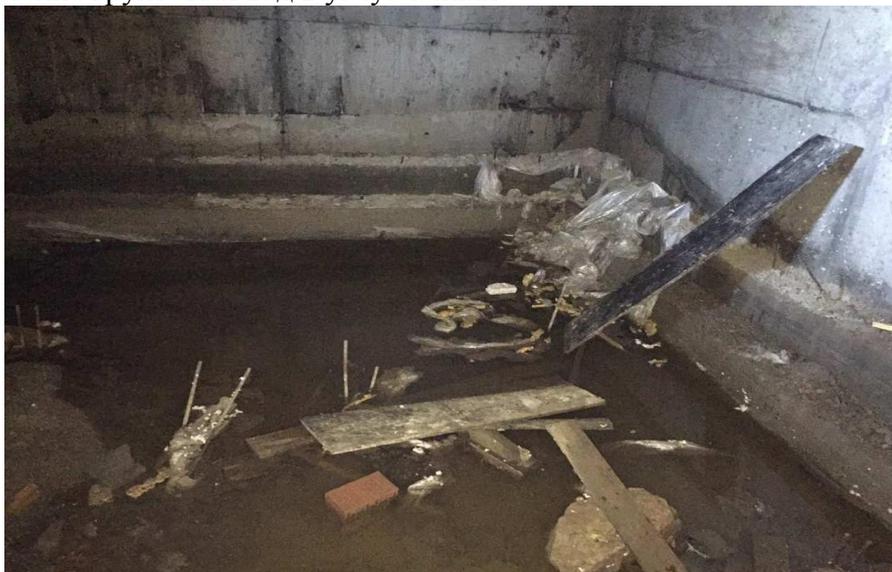
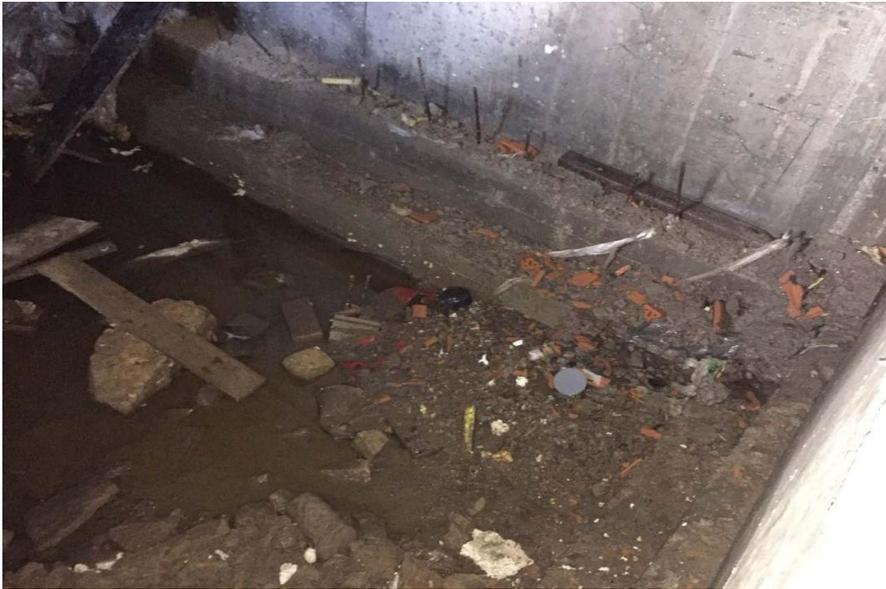
Дренажная система, как внутренняя, так и наружная отсутствуют, в связи с чем наблюдается скопление грунтовых вод в углублениях.

Техническое состояние фундаментов здания оценивается как ограниченно работоспособное.

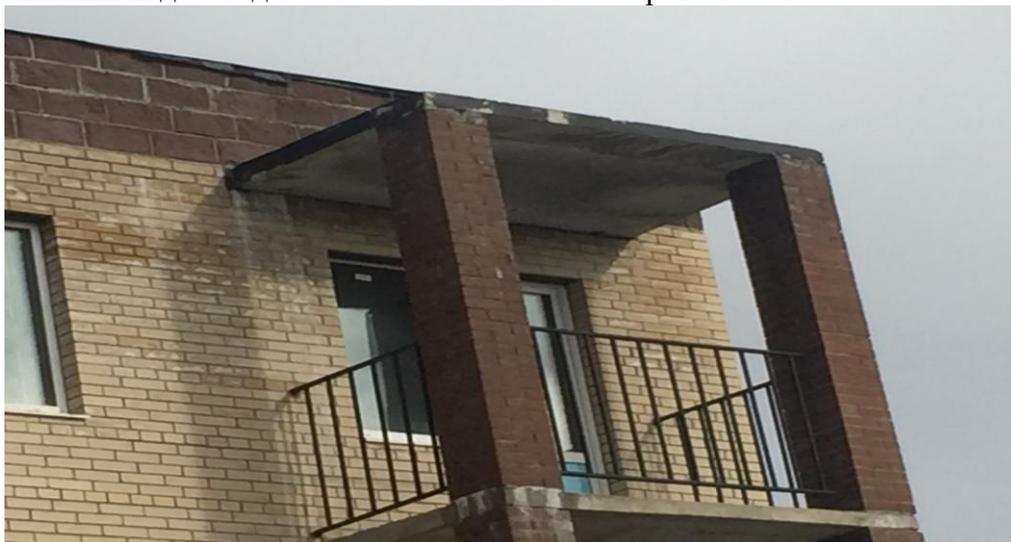
- наблюдается отсыревание несущих колонн балконов из-за отсутствия покрытий балконных козырьков
- следы увлажнения и замачивания на отдельных участках стен здания в связи с нарушением работы системы водоотведения и систематическими протечками

2. Несущие стены здания находятся в работоспособном состоянии, однако протечки с кровли, а так же отсутствие парапетов кровли и окрытий балконных плит способствует отсыреванию и разрушению как несущей способности стен, так и разрушению отделочного слоя кирпича, необходимо выполнить работы по установке металлический окрытий парапетов, выполнить окрытия балконных плит.

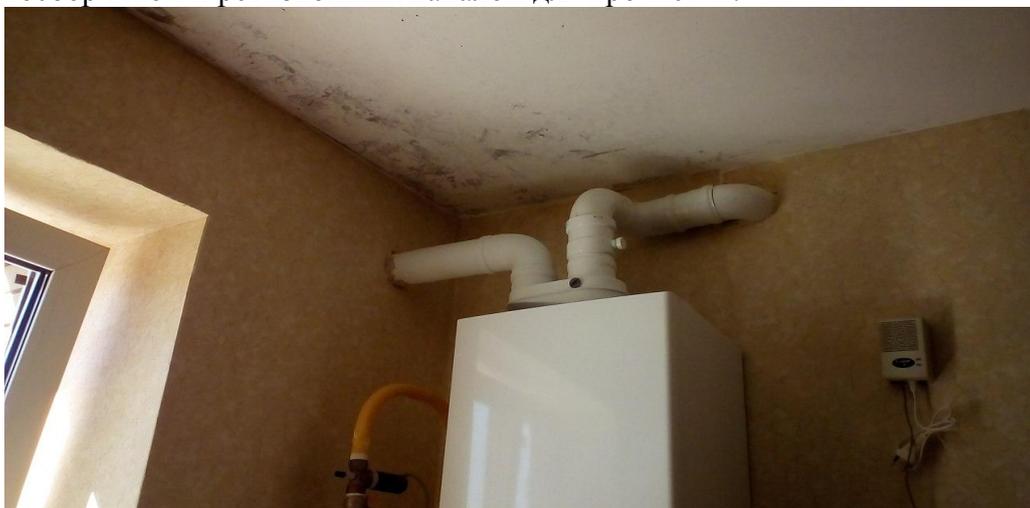
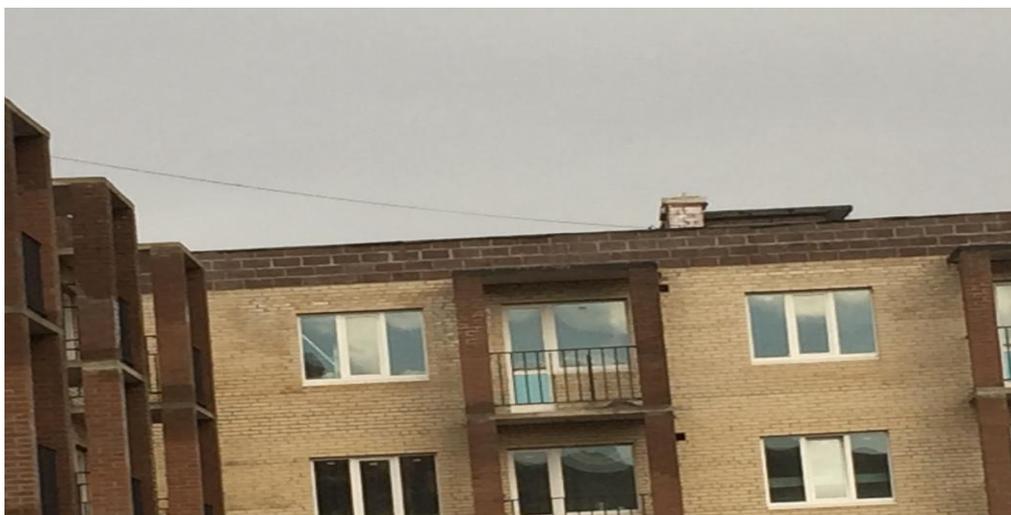
- выходы труб забора воздуха газовых котлов из квартир смонтированы с нарушением СП 60.13330.2012. Узел прохода через кирпичную стену должен быть устроен с зазором в 1 см. Щель должна закрываться специальной антиобледенительной накладкой. Не установлен тройник с конденсатосборником и ревизионным каналом для прочистки.

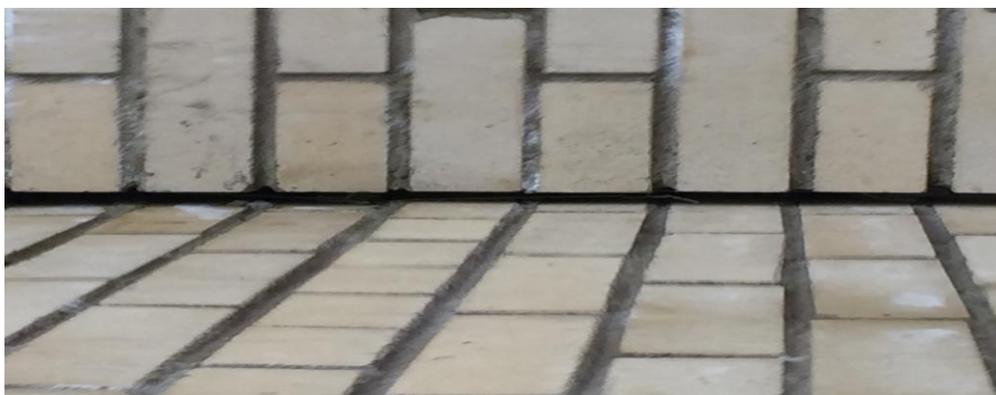
- На стыках в местах соединения секций наблюдаются щели (пустоты) в ширину от 2 см по всей высоте здания, что приведет в дальнейшем к продуваю жилых помещений;

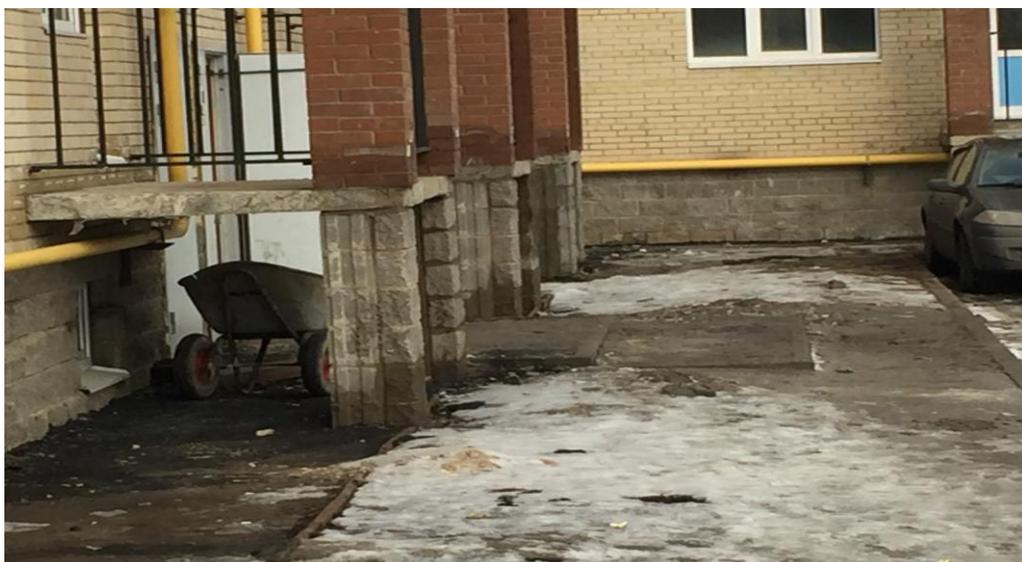
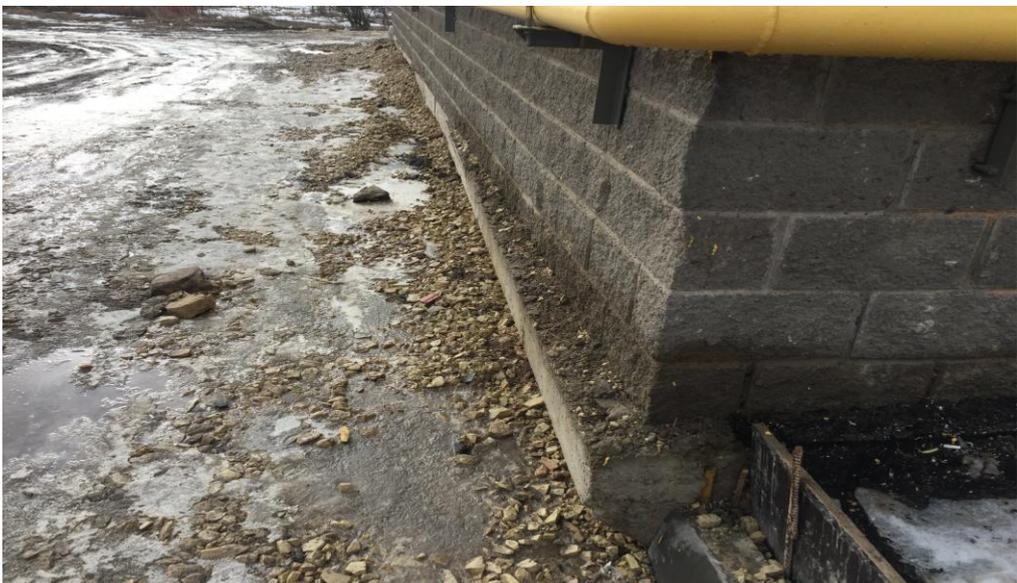
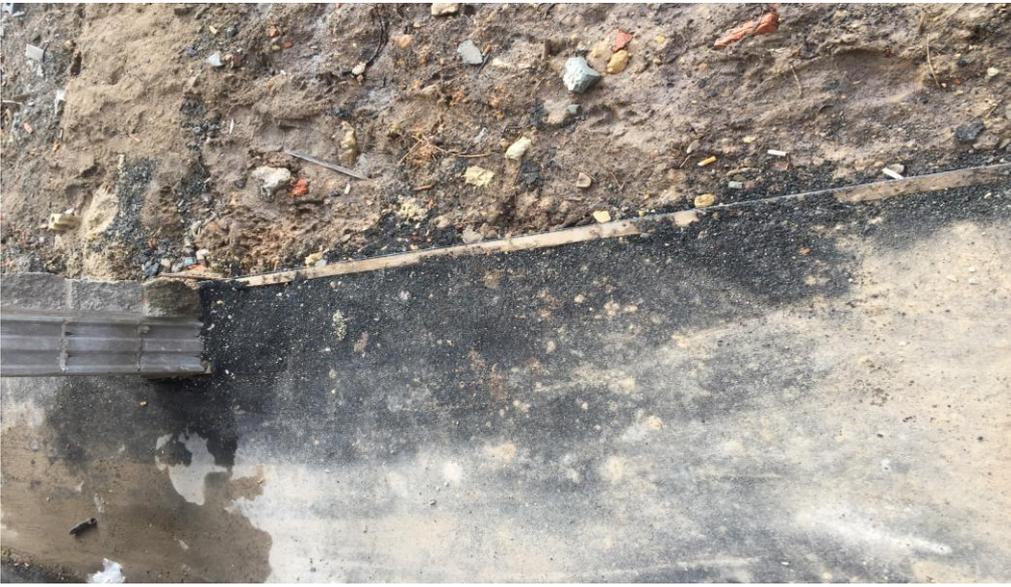
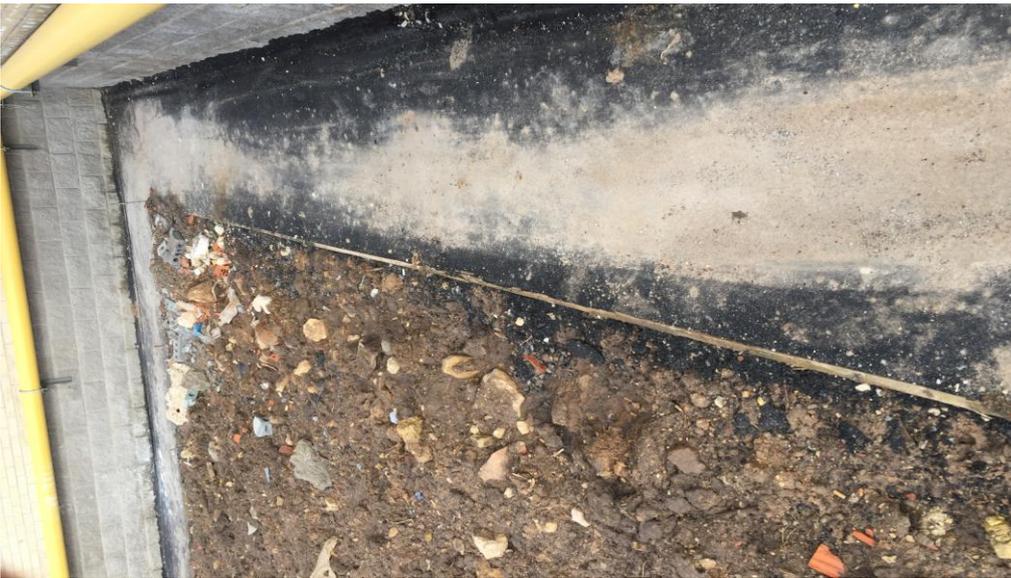
- по периметру здания бетонная отмостка отсутствует, со стороны двора отмостка выполнена из асфальтобетонной крошки утрамбованной на б/у кирпиче (строительный мусор), без устройства подушки, армированной связки основания, гидроизоляции, без соблюдения уклона (на 1 м ширины отмостки уклон должен составлять 10-100 мм, т.е. 1-10%), без устройства компенсационного шва, не соблюдена толщина основания (не мене 70 мм), у подъезда №2 наблюдается провал отмостки у фасада здания.

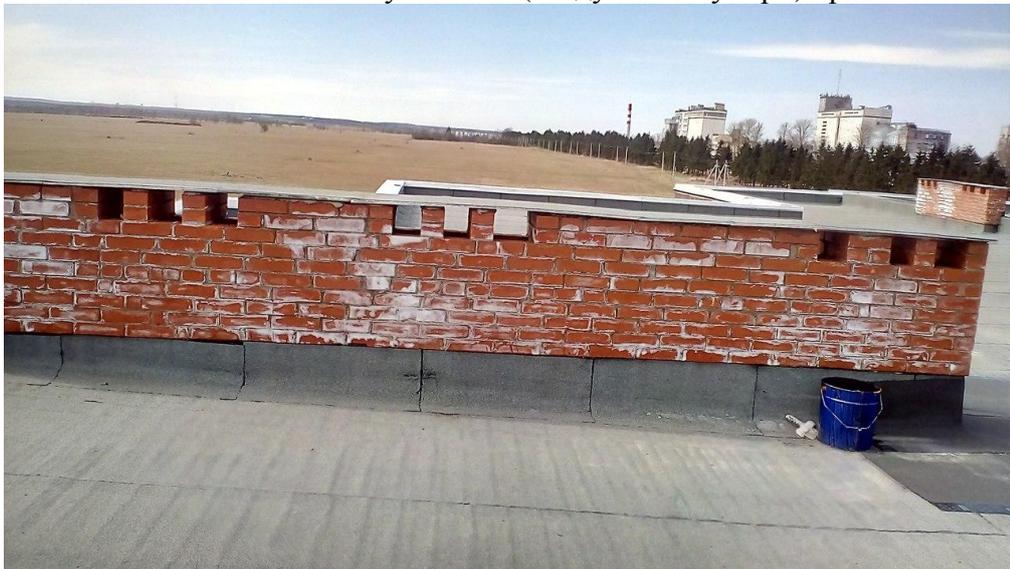
- многочисленные зоны вспучивания (воздушные пузыри) кровельного покрытия (ковра)

Учитывая, что кровельное покрытие (ковёр) выполнено из не дорогостоящего и малокачественного кровельного материала не отвечающего требованиям ГОСТ 30547, рекомендуется выполнить замену кровельного ковра с использованием современных качественных материалов, а также необходимо выполнить работы по восстановлению гидроизоляционной стяжки основания кровли, устройству воронок внутреннего водостока к ливневым воронкам.

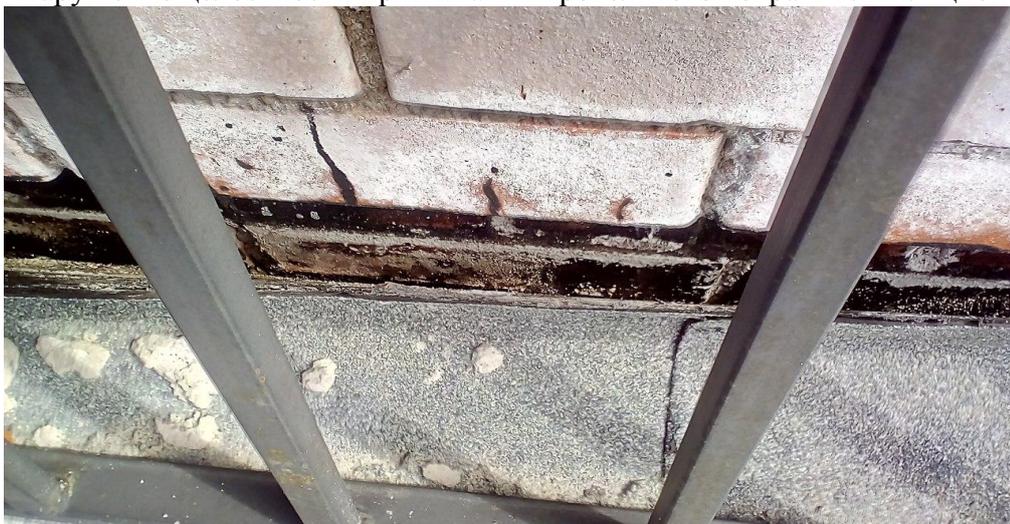
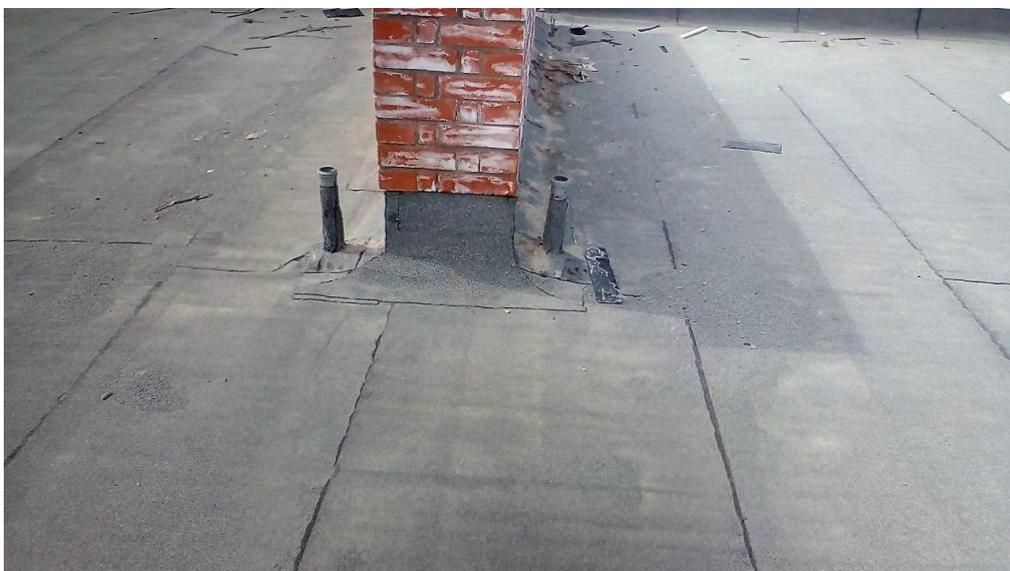
- нарушение целостности примыканий кровельного ковра к вентиляционным шахтам;

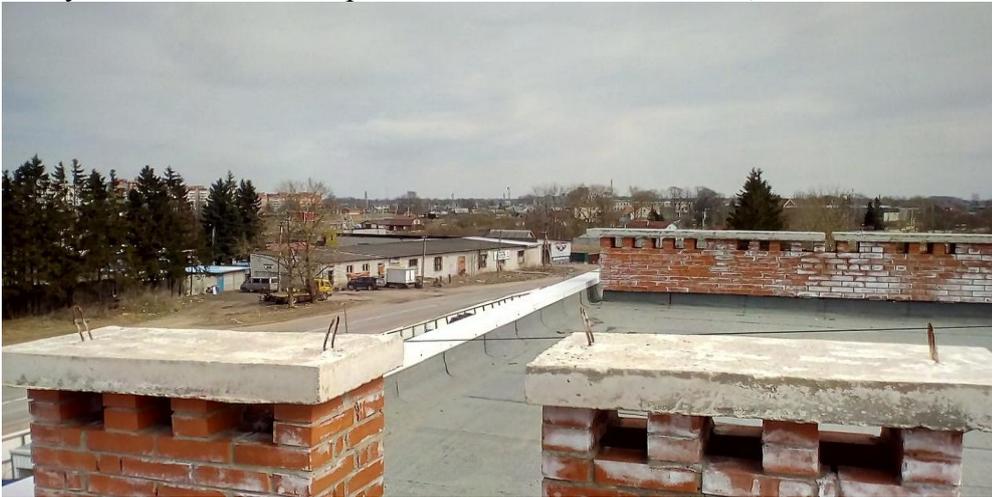
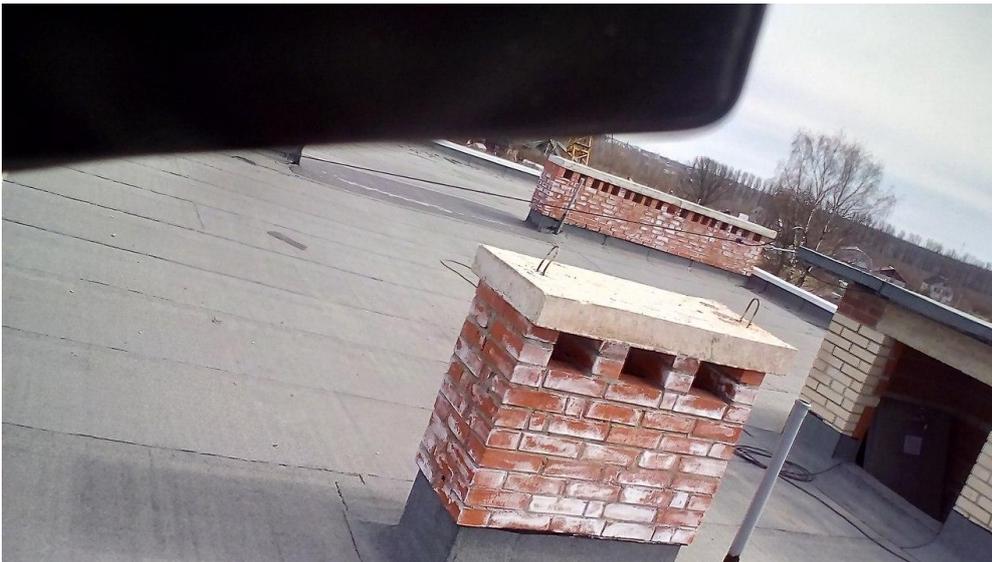
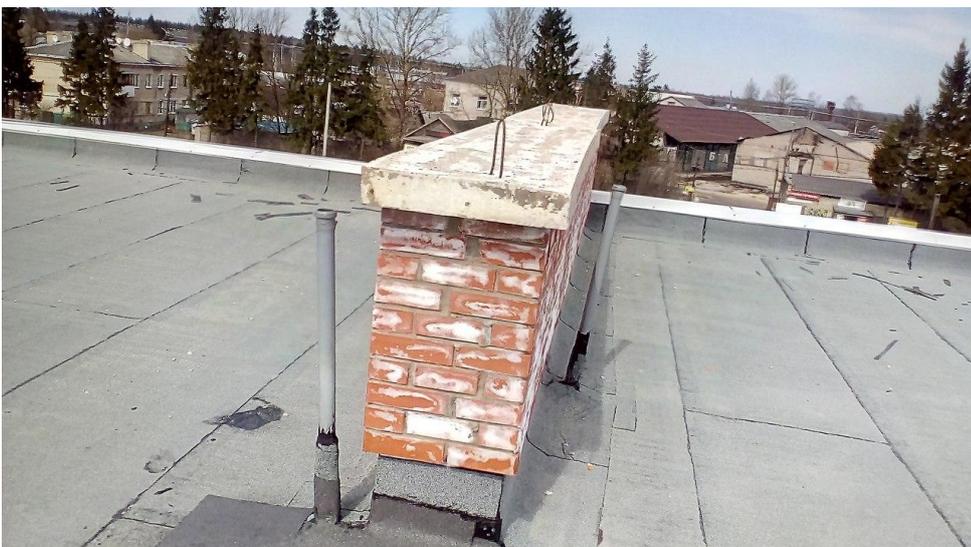
- отсутствие стальных покрытий вентиляционных шахт;

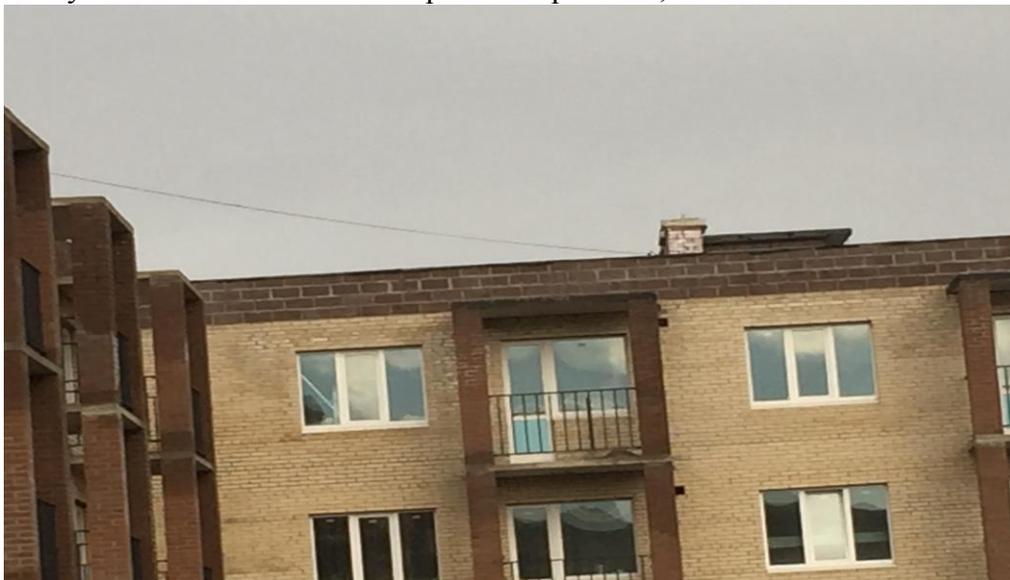
- отсутствие металлических покрытий парапетов;

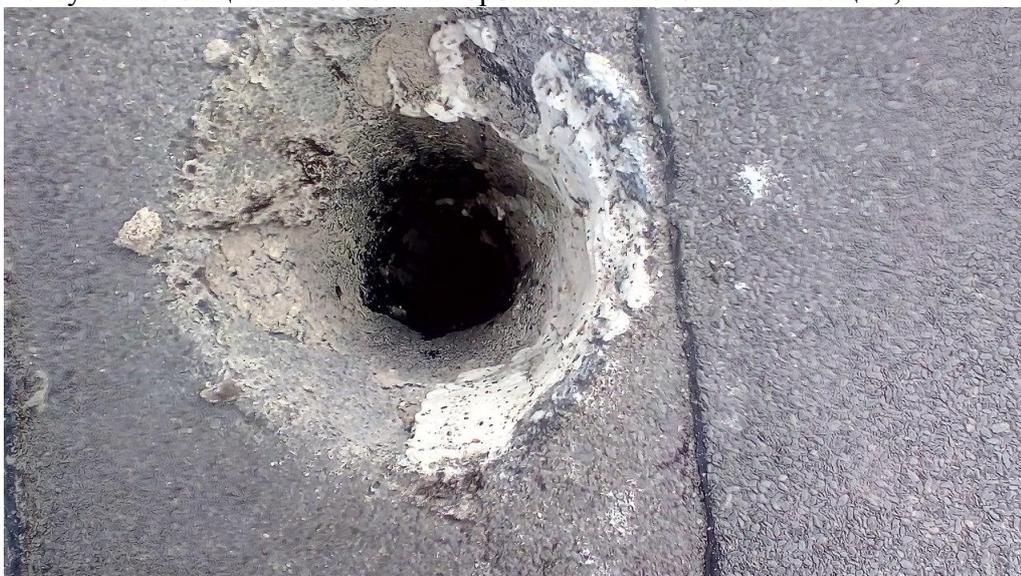
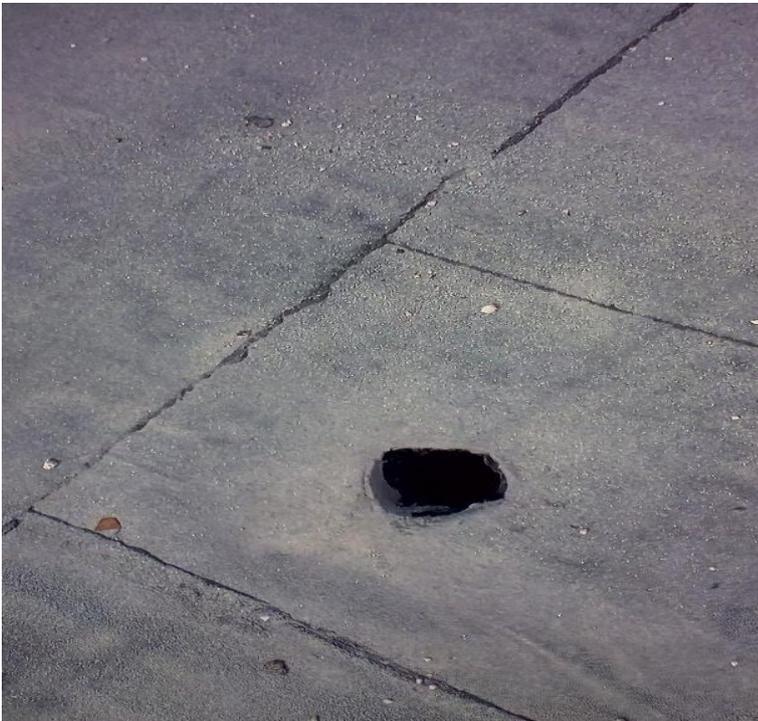
- отсутствие защитных сеток на воронках ливневой канализации;

- примыкания кровельного ковра к ливневым воронкам выполнено без соблюдения требований СНиП, что приводит к постоянным протечкам с кровли. В местах пропуска через кровлю воронок внутреннего водостока не выдержано понижение на 15-20 мм в радиусе 0,5-1,0 м от уровня водоизоляционного ковра и водоприемной чаши.;

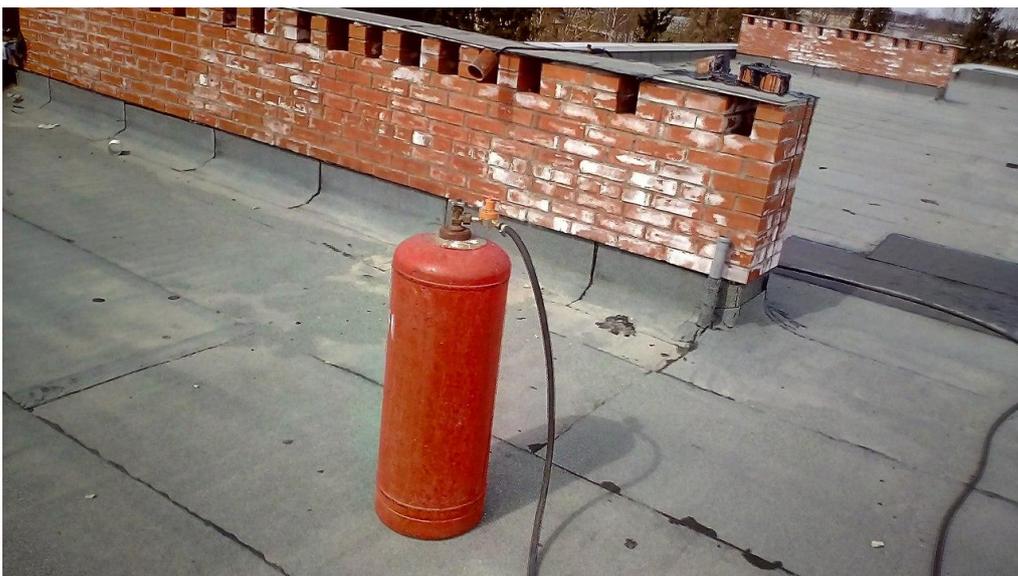
Кровля захламлена строительным мусором, газовым оборудованием, что представляет опасность для проживающих граждан.

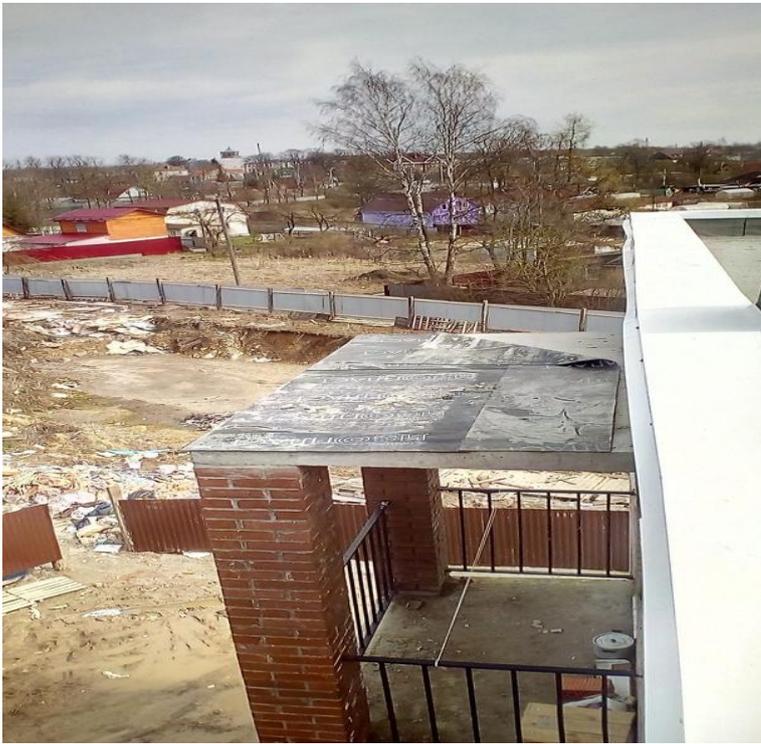
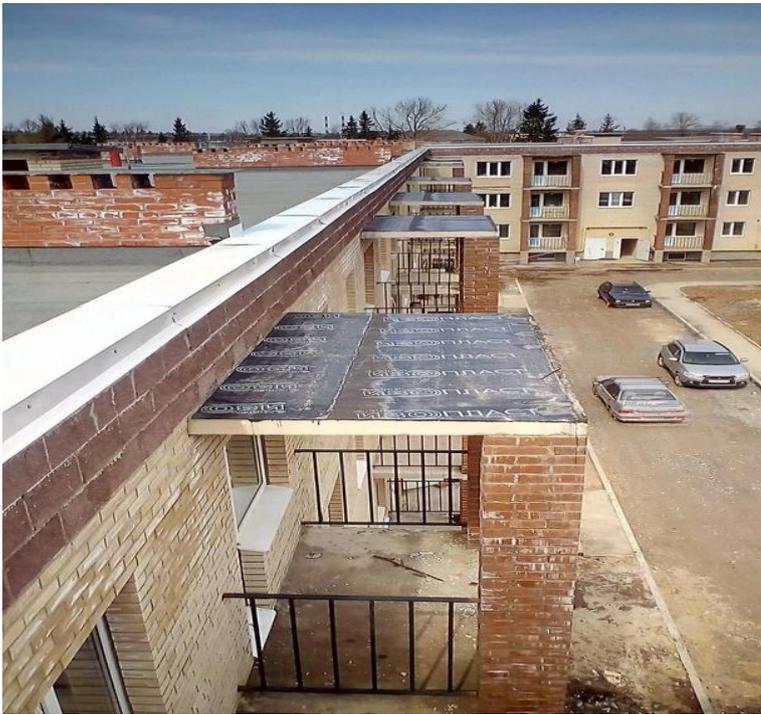
Балконные козырьки 3-х этажей не имеют надлежащего кровельного покрытия, примыкания плит к фасаду не устроены.

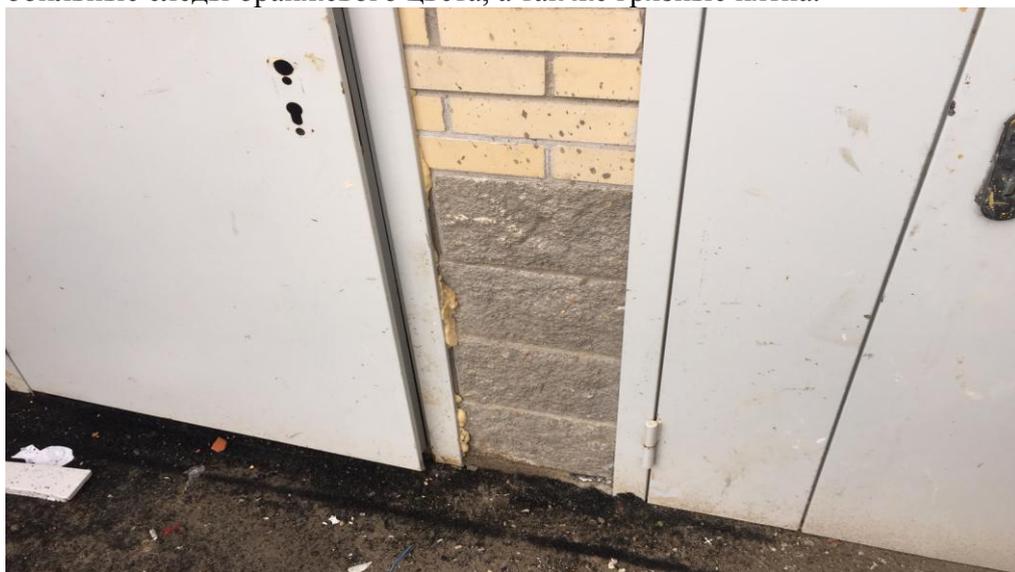
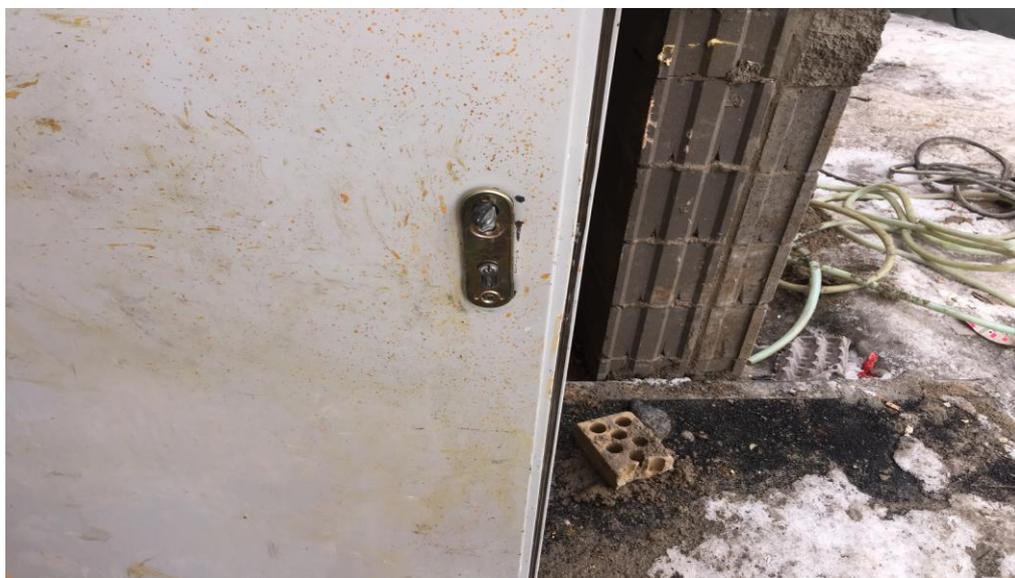
Дверная коробка по периметру входных дверей в подвал и подъезд заделана монтажной пеной, не оштукатурены места примыканий к стене, дверная коробка отстает от стены при незначительном нажатии, дверные механизмы замка и ручки сломаны, дверь окрашена грунтом серого цвета, имеются обильные следы оранжевого цвета, а так же грязные пятна.

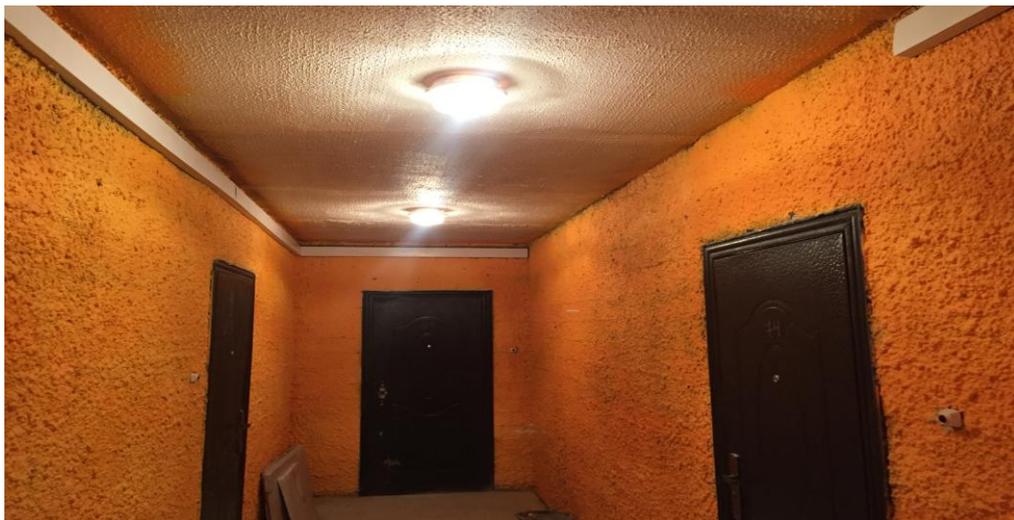
Следы протечки с кровли по периметру всех коридорных и подъездных потолков, след от протечки в районе ливневой канализации, стена вокруг электрического щитка мокрая по все площади от потолка до пола.

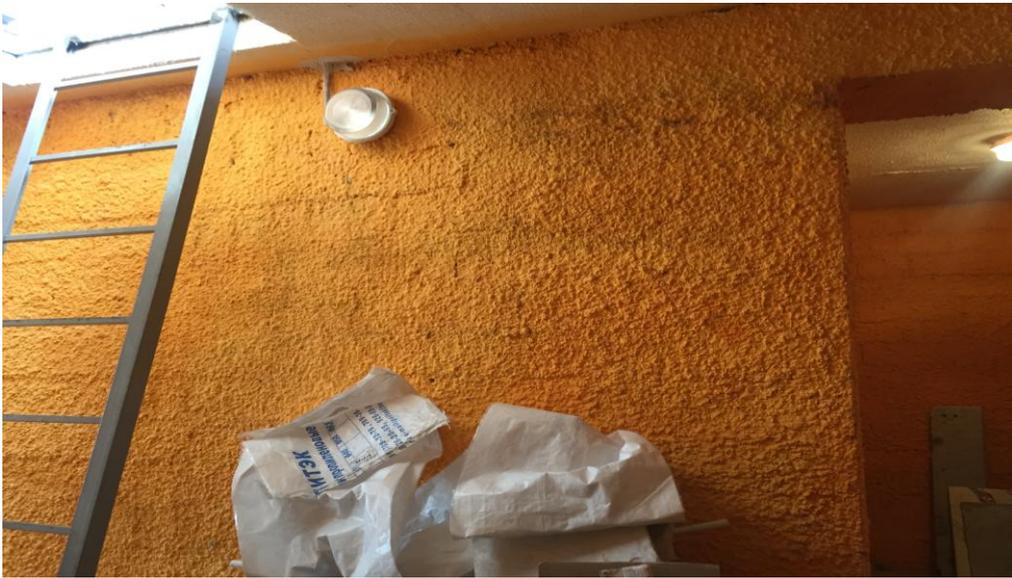
Предполагаемая застройщиком шуба минеральной штукатурки стен подъезда выполнена некачественно, по всей площади наблюдается провесчивание кирпичной кладки стен, краска распределена неравномерно, стены имеют в местах протечек трещины, подтеки, штукатурка отваливается.

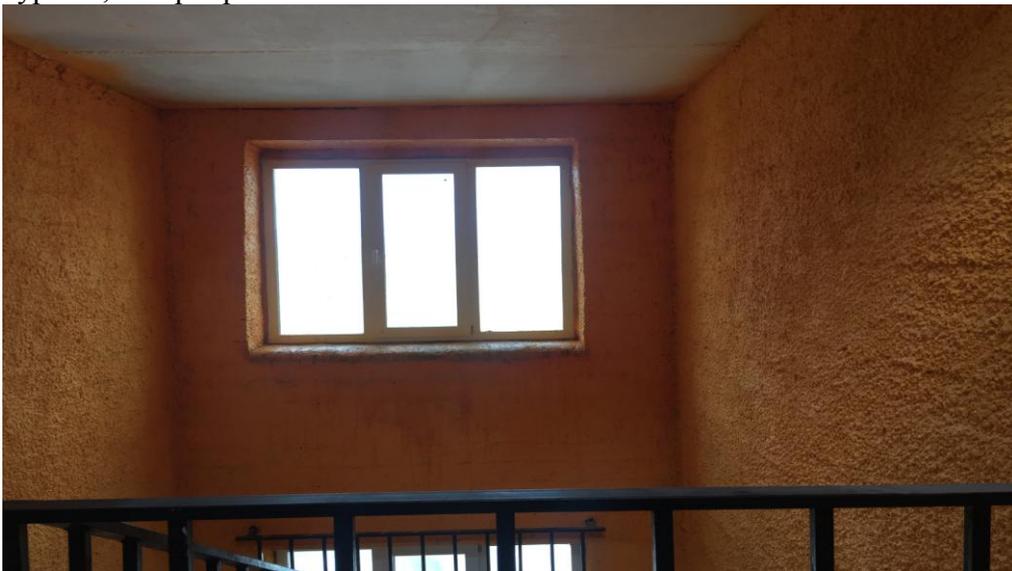
Места соединений стены с потолочными, межэтажными плитами и лестничными маршами не заштукатурены, не покрашены.

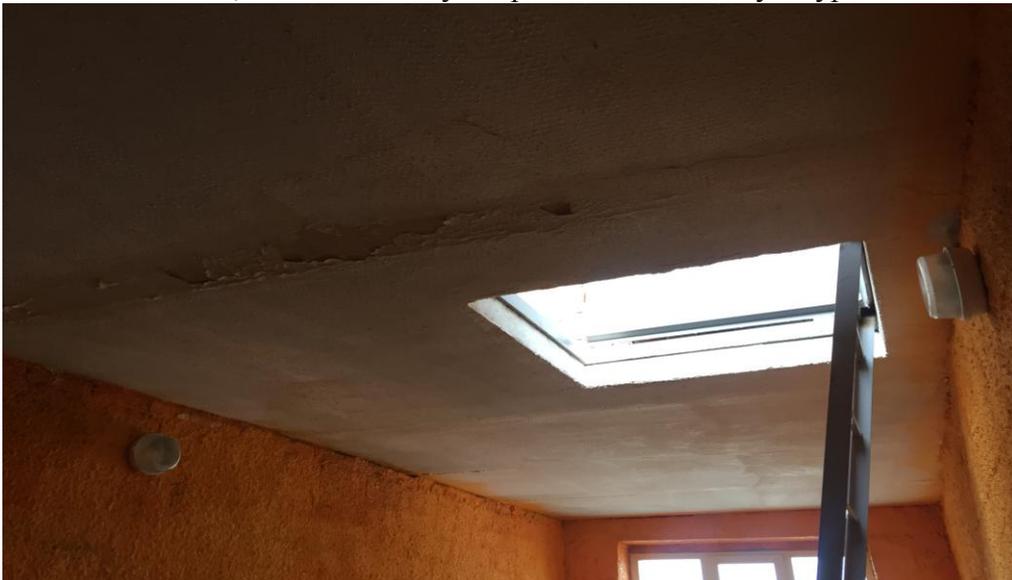
Потолки отштукатурены не ровно, местами не отштукатурены, окрашены в серо-белый неравномерный цвет в один слой, что способствует просвечиванию штукатурного слоя и бетонных плит.

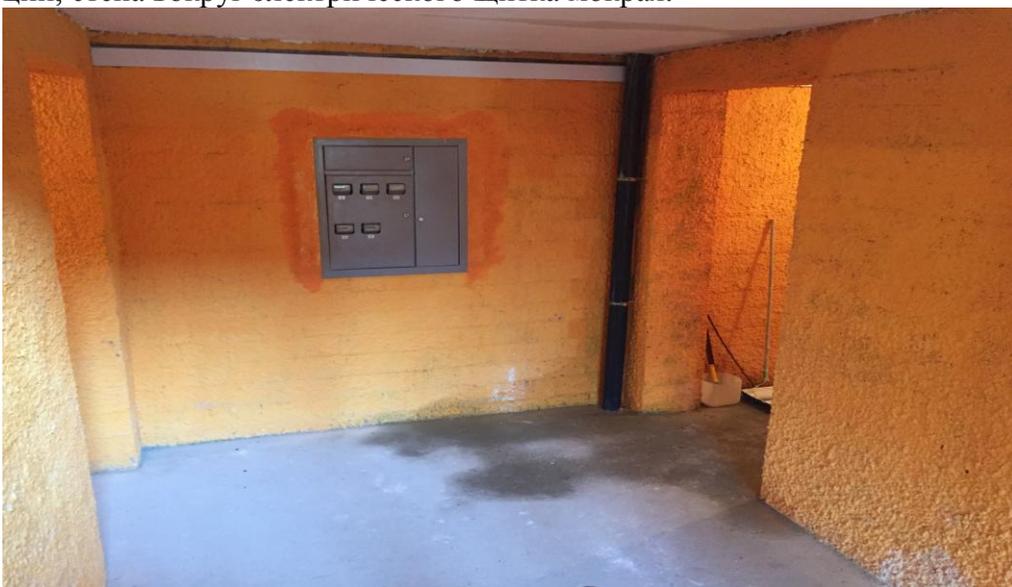
Следы протечки с кровли в районе лестничных маршей, след от протечки в районе ливневой канализации, стена вокруг электрического щитка мокрая.

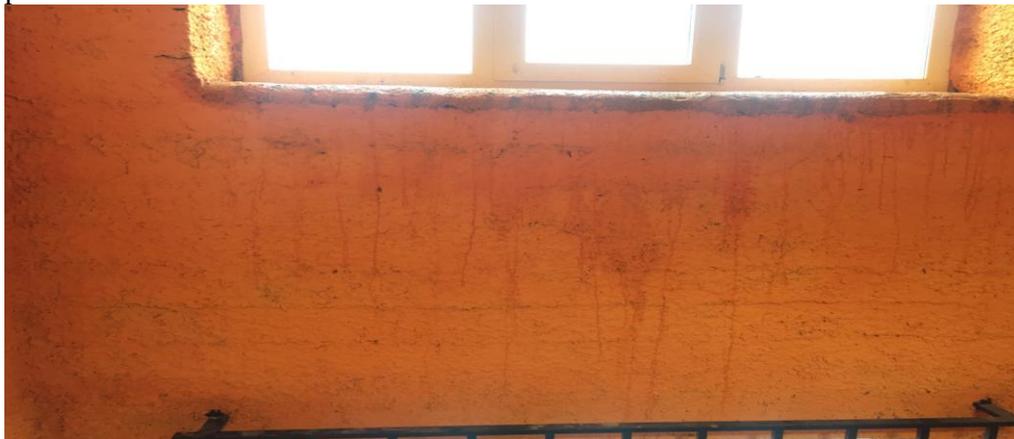
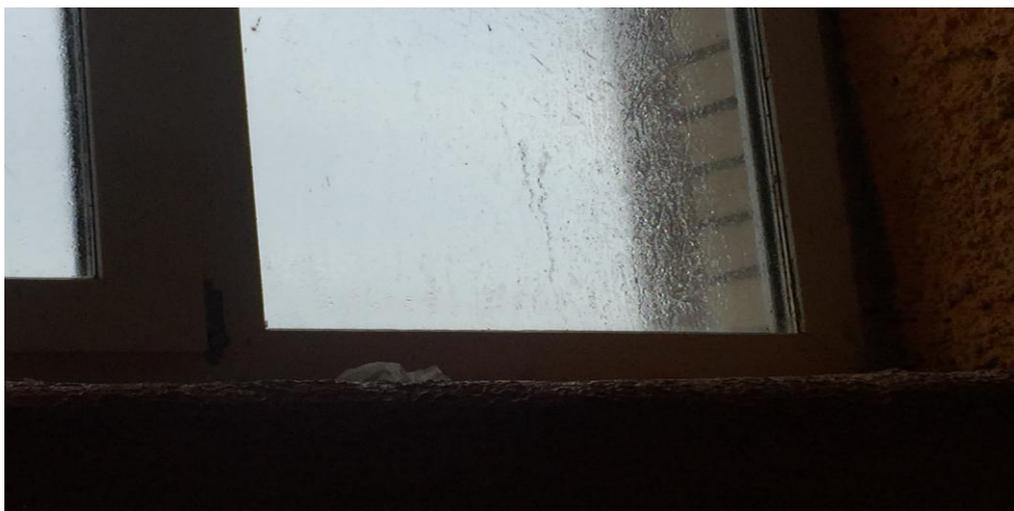
Оконный проем заполнен однокамерным трехсекционным окном. Окно грязное, со следами краски, цемента и пр. строительных материалов. Подоконник отсутствует. Над окном наблюдается обильное скопление капель, окно мокрое, стена под окном мокрая в темных подтеках. Механизм отпирания оконной рамы сломан.

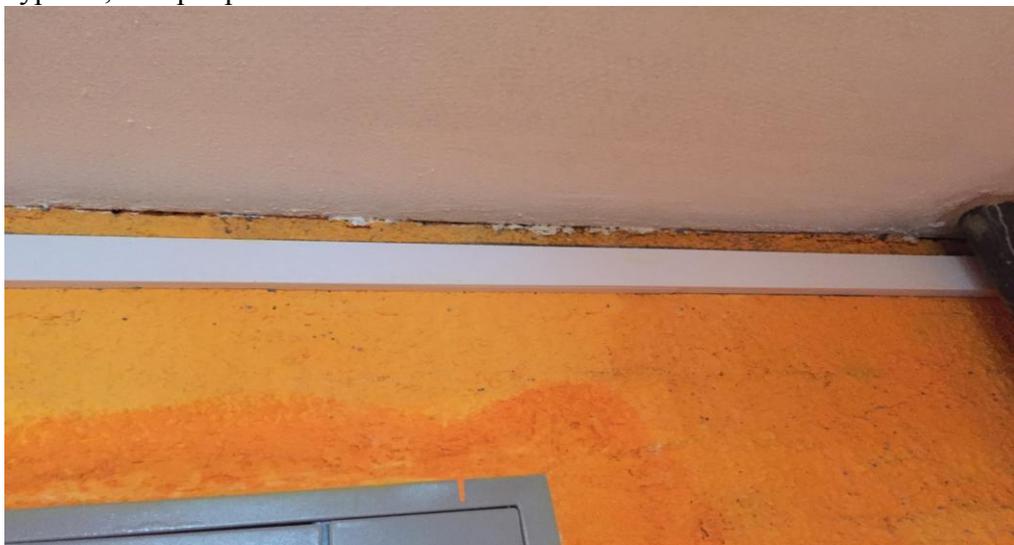
Места соединений стены с потолочными, межэтажными плитами и лестничными маршами не заштукатурены, не покрашены.

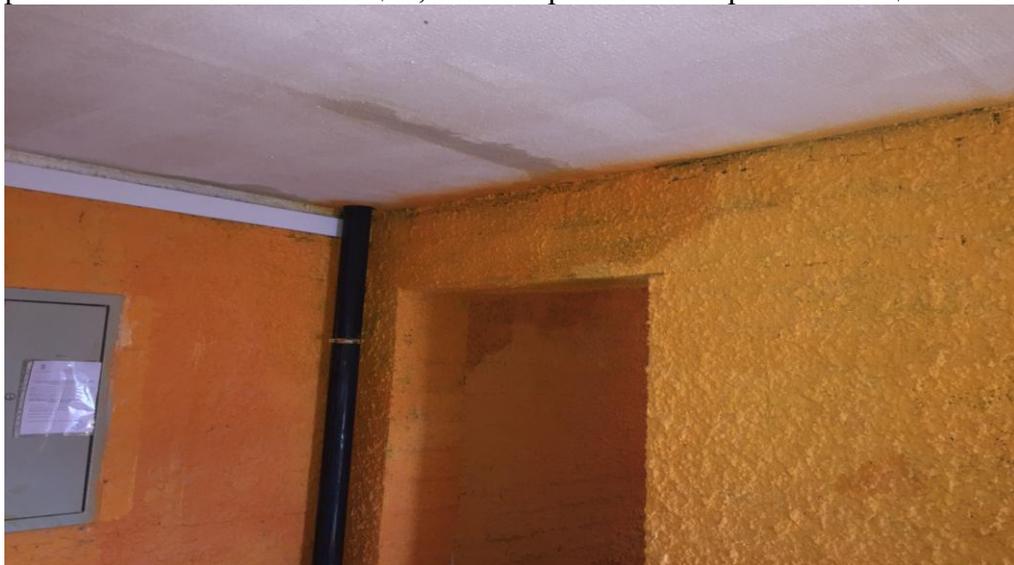
Следы протечки с кровли по периметру всех коридорных и подъездных потолков, след от протечки в районе ливневой канализации, стена справа от электрического щитка мокрая.

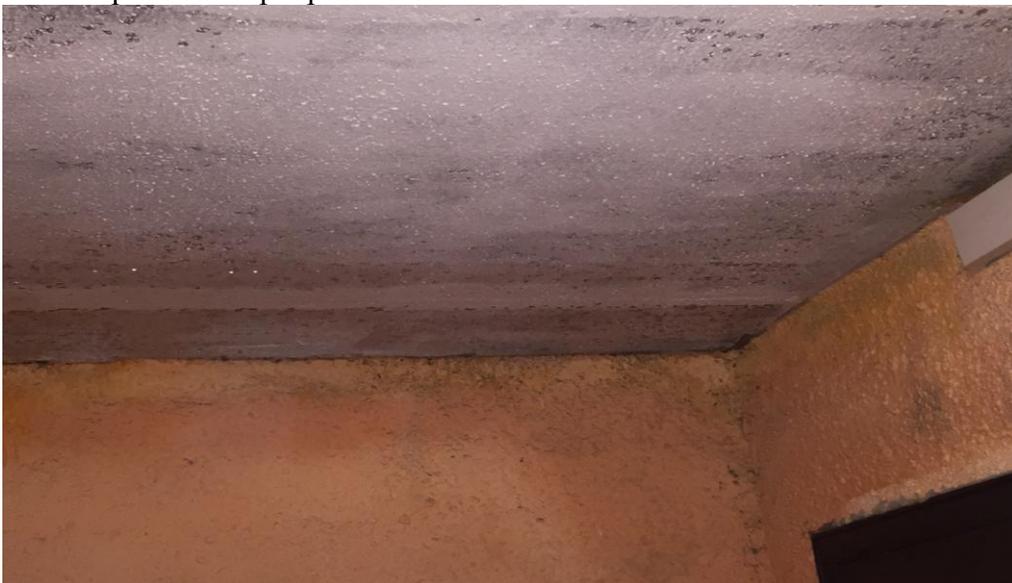
Следы протечек с кровли по периметру всех коридорных и подъездных потолков, мокрый след от протечки в районе квартиры №61.
