АКТ
ОСМОТРА ТЕХНИЧЕСКОГО СОСТОЯНИЯ И ПЕРЕДАЧИ В УПРАВЛЕНИЕ
МНОГОКВАРТИРНОГО ДОМА РАСПОЛОЖЕННОГО ПО АДРЕСУ: ЛЕНИНГРАДСКАЯ
ОБЛАСТЬ, ГАТЧИНСКИЙ РАЙОН, Д. МАЛЫЕ КОЛПАНЫ, УЛ. ЗАПАДНАЯ, Д. 18, В
УПРАВЛЕНИЕ ООО «ПРОГРЕСС»

1. Адрес объекта	Ленинградская обл., Гатчинский район, дер. Малые Колпаны, ул. Западная, д. 18.
2. Время проведения обследования	13.03.2017 г
3. Организация, проводившая обследование	ООО «Прогресс»

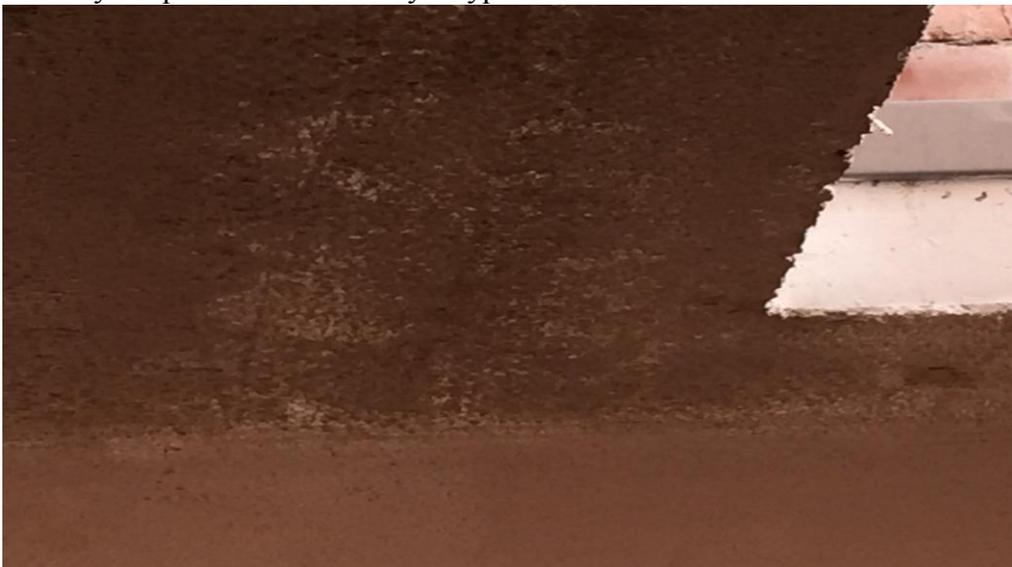
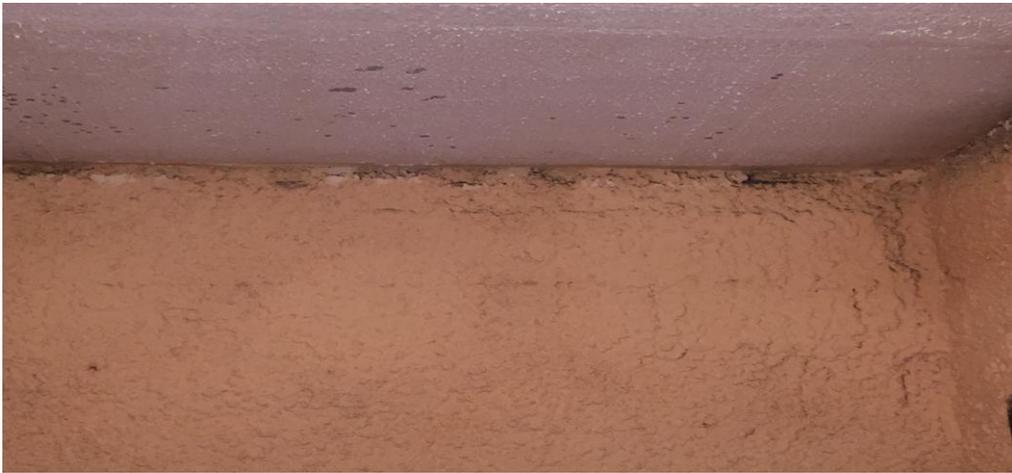
Потолки отштукатурены не ровно, окрашены в серо-белый неравномерный цвет в один слой, что способствует просвечиванию штукатурного слоя.

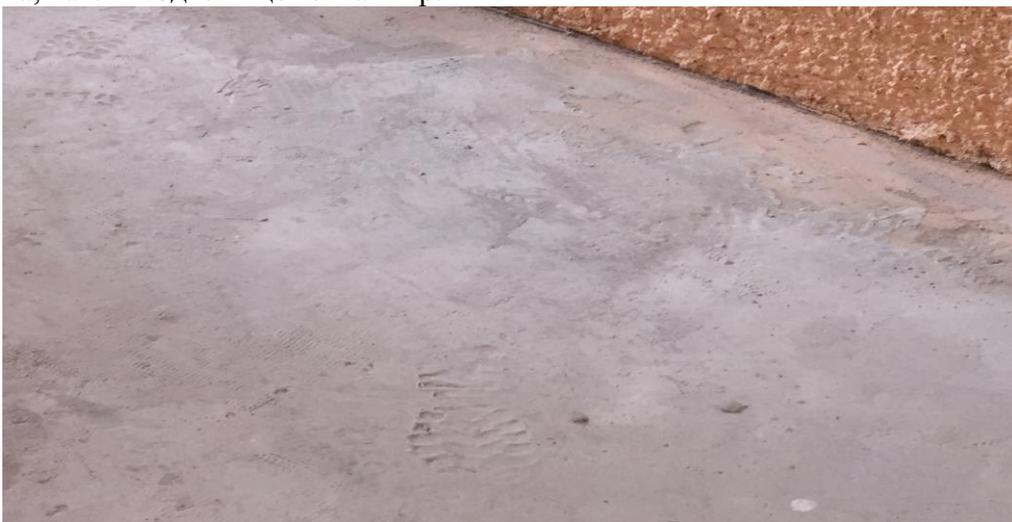
Полы залиты цементной стяжкой, повсеместно имеются неровности, следы от обуви и предметов, краска, капли подтеки цемента и пр.

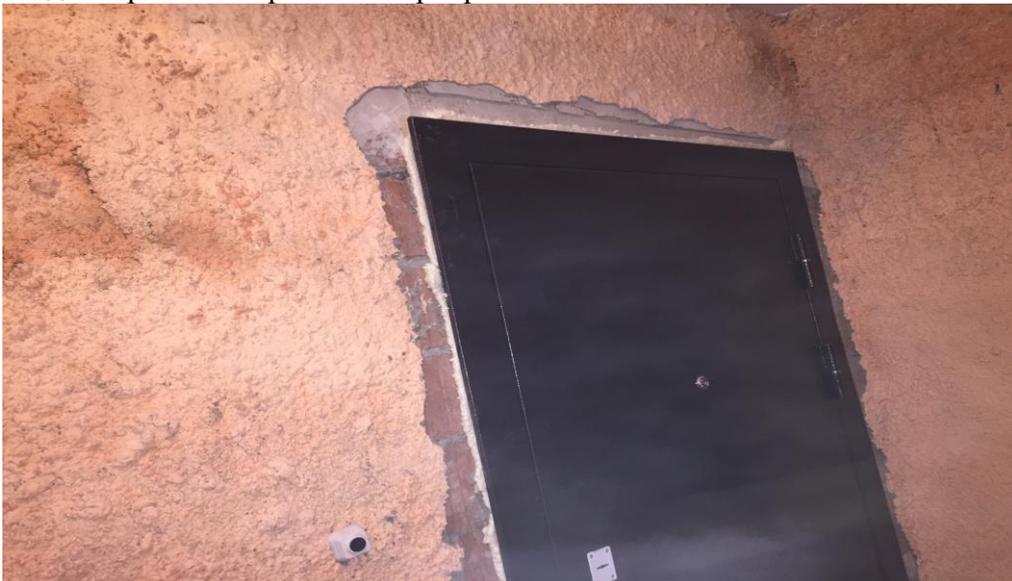
Следы протечек с кровли по периметру всех коридорных и подъездных потолков, обильный мокрый след от протечки в районе квартир №42-45.

2. Несущие стены здания находятся в работоспособном состоянии, однако протечки с кровли, а так же отсутствие парапетов кровли и окрытий балконных плит способствует отсыреванию и разрушению как несущей способности стен, так и разрушению отделочного слоя кирпича, необходимо выполнить работы по установке металлический окрытий парапетов, выполнить окрытия балконных плит.

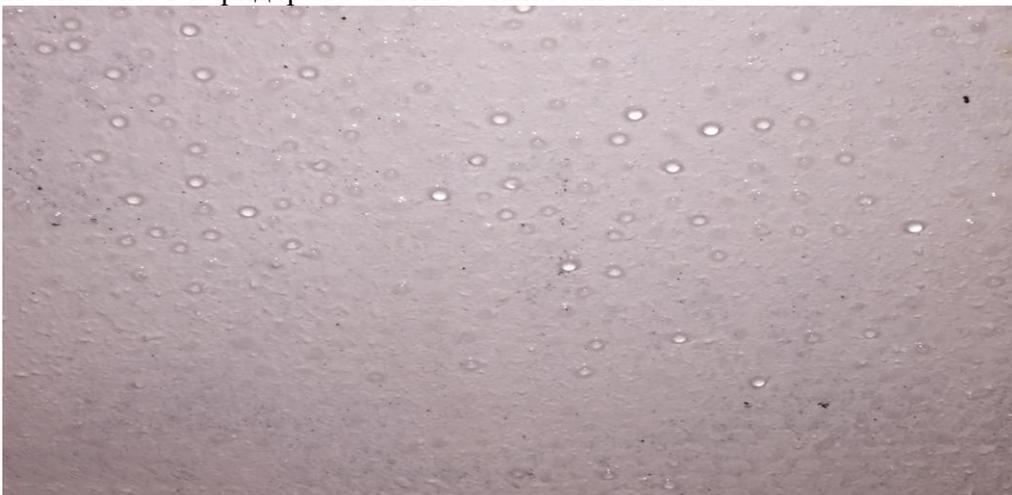
На потолке в коридорах обильное скопление капель.

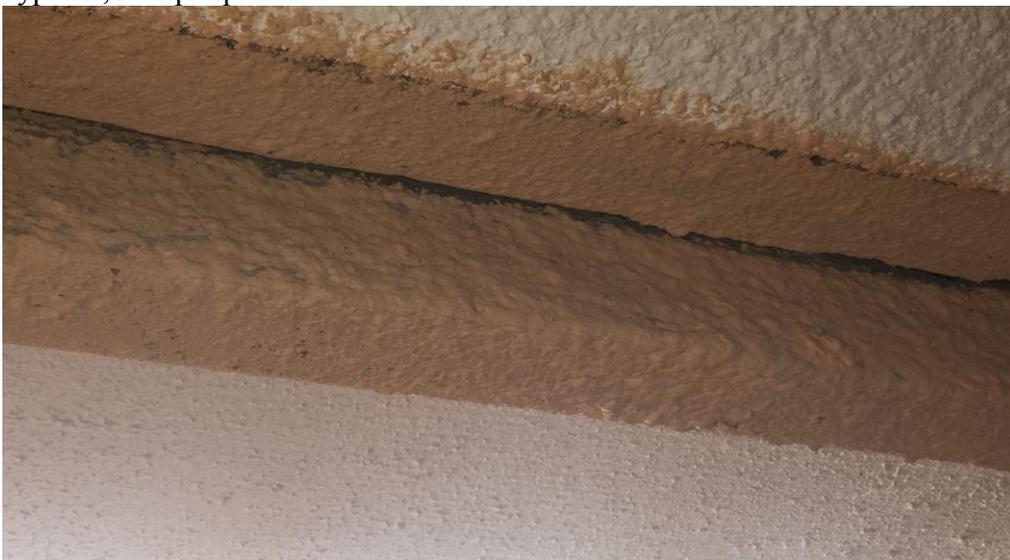
Места соединений стены с потолочными, межэтажными плитами и лестничными маршами не заштукатурены, не покрашены.

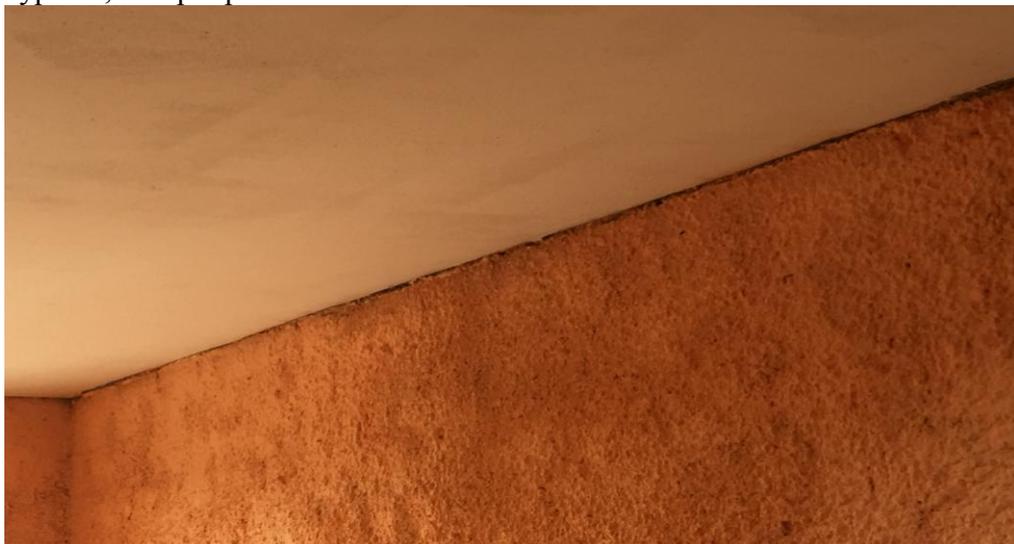
Места соединений стены с потолочными, межэтажными плитами и лестничными маршами не заштукатурены, не покрашены.

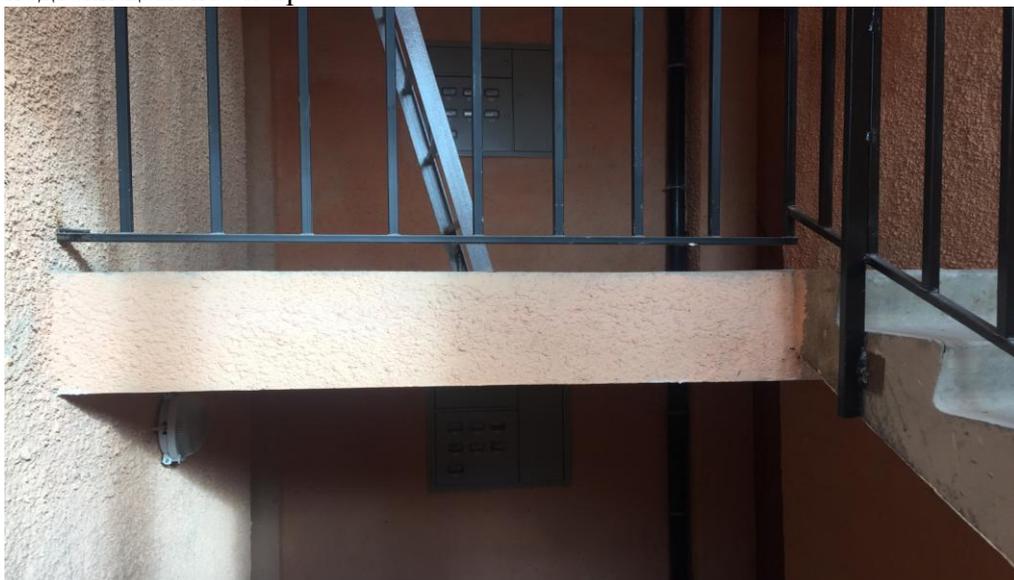
Потолки оштукатурены не равномерно, окрашены в белый неравномерный цвет в один слой, что способствует просвечиванию штукатурного слоя.

Полы залиты цементной стяжкой, повсеместно имеются неровности, следы от предметов, краска, капли подтеки цемента и пр.

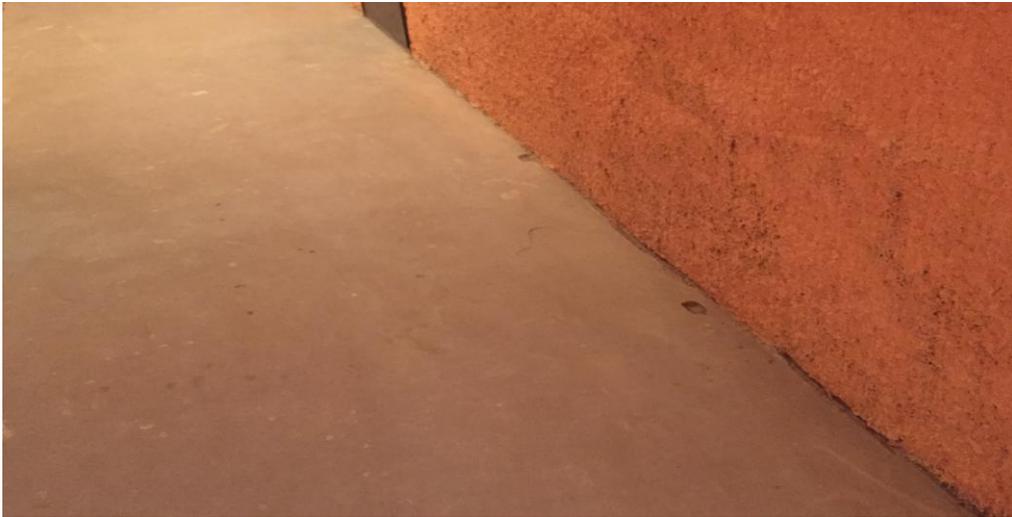
Полы залиты цементной стяжкой, повсеместно имеются неровности, следы предметов, строительный мусор, капли цемента и пр.
